## Projekt remontu konserwatorskiego dachu zabytkowego kościół p.w. Św. Bartłomieja Apostoła w Dobryszcach

- część konstrukcyjna

Łódź, październik 2020r.

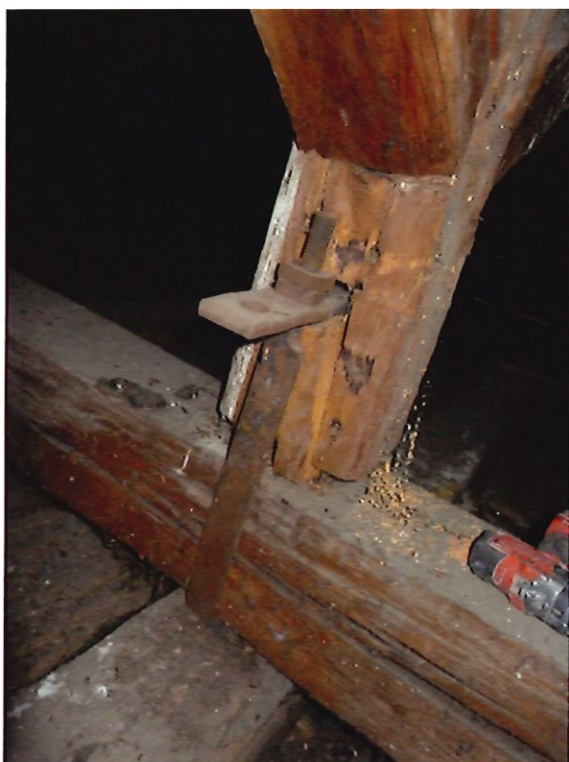
Dolna część drewnianego wieszaka połączona jest z naciągiem stalowym chomątem, które zakotwione jest w wieszaku. Usytuowanie stalowej przetyczki przez podciąg w odległości około 200mm od końca słupka, przy powstałych w elemencie pęknięciach skurczowych, doprowadziło do wylupania się części elementu wzdłuż krawędzi przetyczki. Połączenie przestało spełniać dla naciągu rolę wieszaka. Świadczy o tym kilkunastocentymetrowa szczelina między końcem wieszaka i górą nadciagu. W elementach w których nie doszło do wylupania elementu, z uwagi na powstałe zarysowania złącze nie spełnia warunków bezpieczeństwa.

Szkic 5.1: Zniszczone połączenie wieszaka z nadciągami, wylupana część przekroju

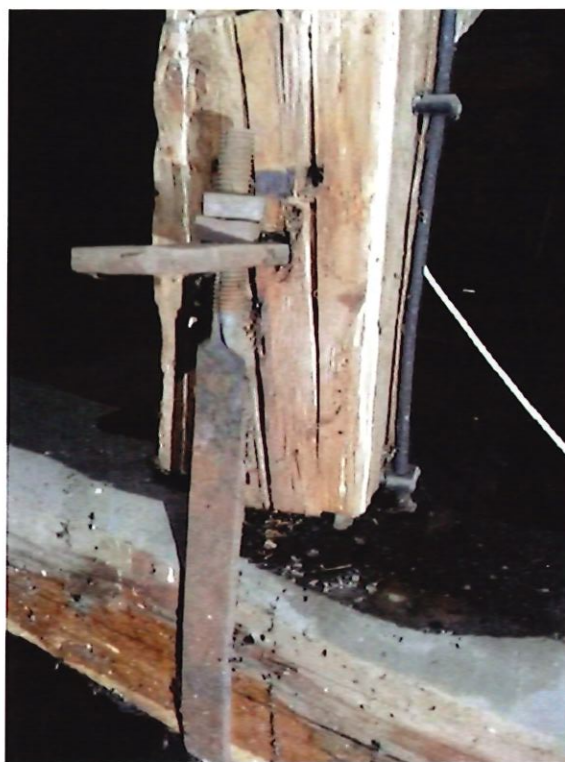
Szkic 5.2: Uszkodzone połączenie wieszaka z nadciągami, spękana dolna część drewnianego wieszaka

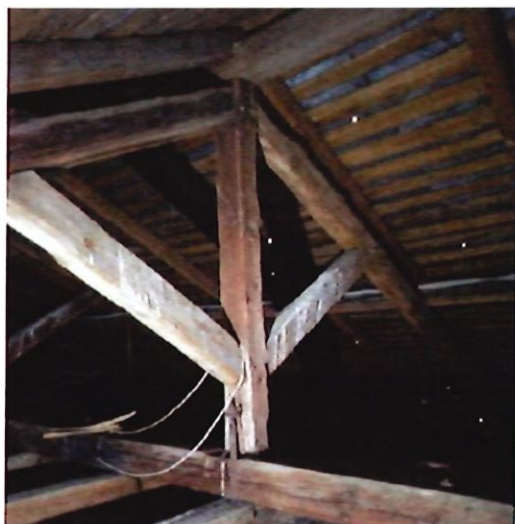
Szkic 5.3: Uszkodzone połączenie wieszaka z nadciągami, spękana dolna część drewnianego wieszaka

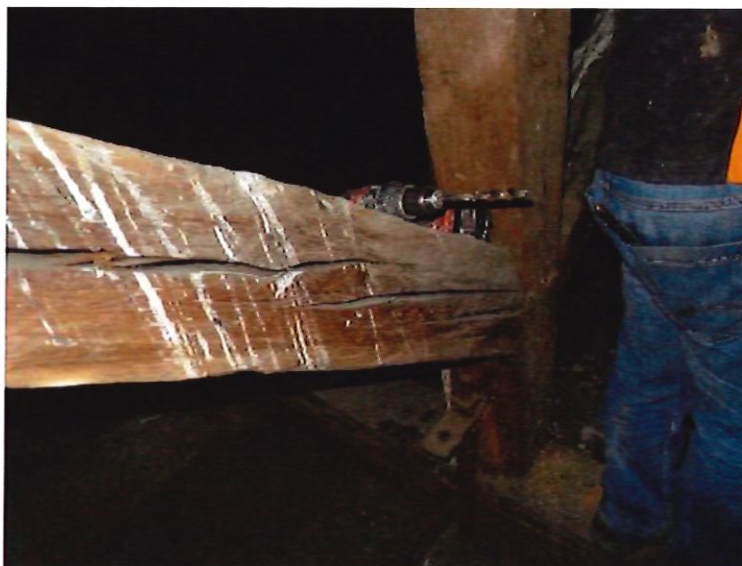
Wzdłuż osi zastrzału powstało pęknięcie skurczowe o szerokości do 15mm. Z analizy wytrzymałościowej wynika, że stopień wykorzystania nośności zastrzału o przekroju 20x20cm (dla przekroju nieuszkodzonego) jest równy 6%.

*Szkic 5.5: Skurczowe pęknięcia zastrzału*

Niema konieczności zespalania przekroju.

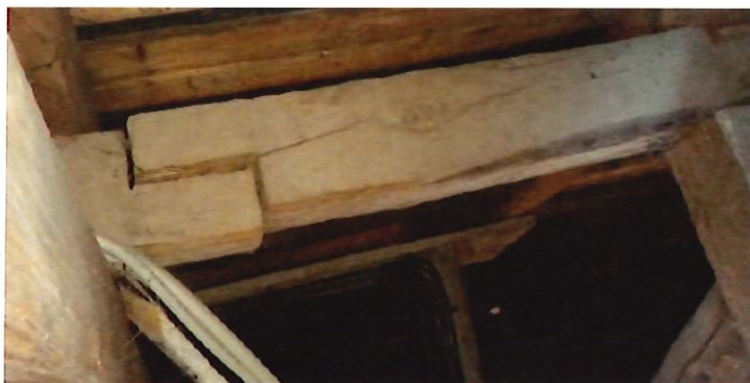
W złączy elementy są łączone na nakładkę prostą. Element opierany (górny) uległ rozwarstwieniu bezpośrednio poza złączeniem – szkic 5.6.

*Szkic 5.6: Połączenie płatwi na nakładkę prostą*

W odległości 50mm od krawędzi podcięcia, połączyć rozwarstwione elementy obustronnie płaskownikami 80x180x6mm. Płaskowniki połączyć śrubami o średnicy 16mm.

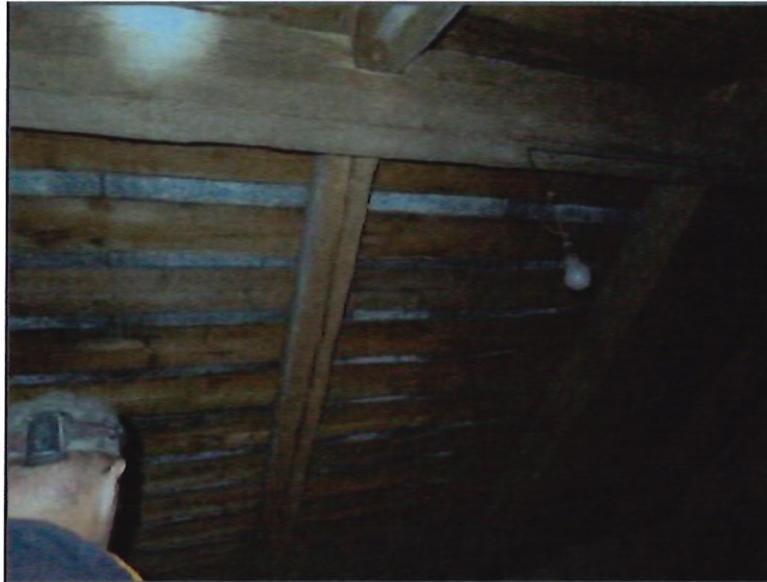
- na długości krokwi pęknięcia skurczowe o szerokości do 10mm – szkic 5.7. Z analizy wytrzymałościowej wynika, że stopień wykorzystania nośności krokwi o przekroju 13x14cm (dla przekroju nieuszkodzonego) jest równy 73%.

*Szkic 5.7: Skurczowe pęknięcia krokwi*

Niema konieczności zespalandy krokwi.

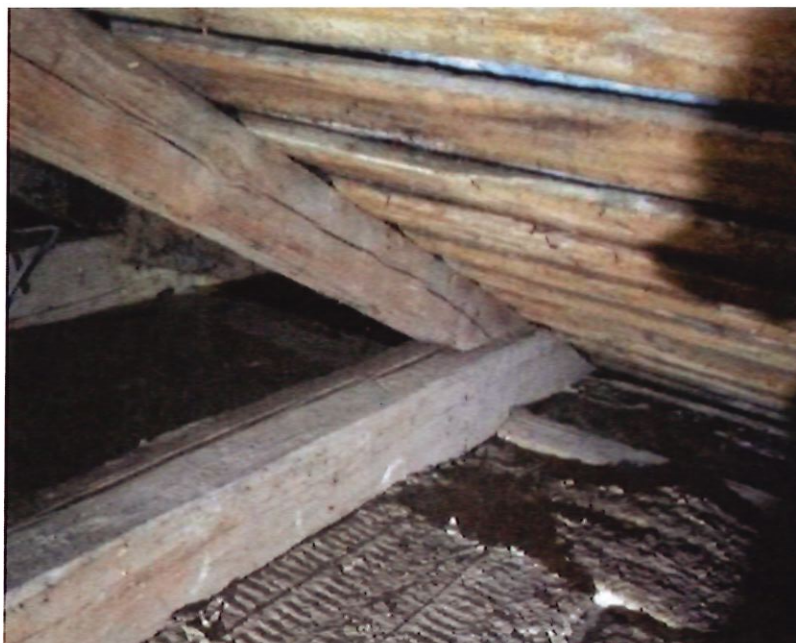
- pęknięcia w strefie oparcia krokwi na belce stropowej, zmniejszające skuteczność czopowego złącza elementów – szkic 5.8.

*Szkic 5.8: Strefa oparcia krokwi na belce stropowej*

W przypadku uszkodzenia w złączu elementów należy oczyścić element z części skorodowanej i połączyć je z obu stron krokwi poziomymi nakładkami o przekroju 50x 100mm i długości 800mm mocowanymi do belki i do krokwi gwoździami ocynkowanymi 7x200.

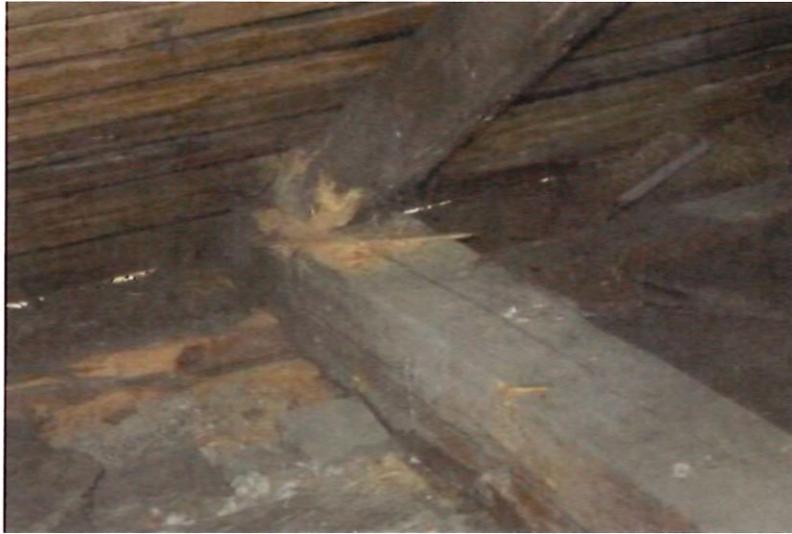
- korozję biologiczną w strefie oparcia niektórych krokwi na belce stropowej; elementy są uszkodzone na głębokość do 30mm – szkic 5.9.

*Szkic 5.9: Uszkodzenie strefy połączenia krokwi z belką stropową*

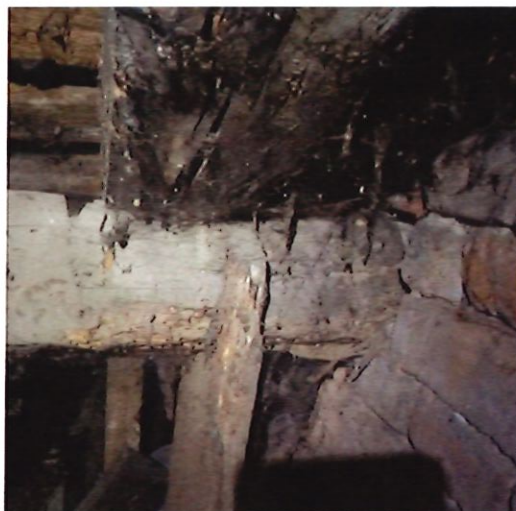
Zniszczeniu w wyniku korozji biologicznej uległy płatwie pośrednia i krokiew przy ścianie północnej.

*Szkic 5.10: Zniszczone elementy więźby przy ścianie północnej*

Wymienić uszkodzone krokwie przy ścianie szczytowej, końcówkę płatwi należy obalować.

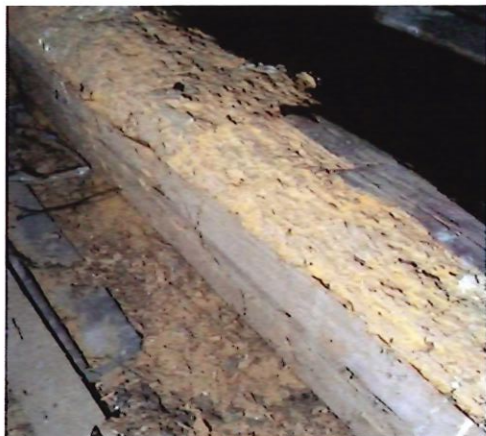
Część belek stropowych uszkodzona jest w wyniku korozji biologicznej. Ubytek przekroju nastąpił na głębokości 30 do 40mm.

*Szkic 5.11: Spróchniała górna i boczna część belki stropowej*

- odsłonić belki stropowe (obecnie są częściowo zakryte przez ułożone na podsufitce ocieplenie)
- oczyścić boczne i górną powierzchnie części skorodowanych,
- zabezpieczyć elementy przed korozją biologiczną i ogniem.

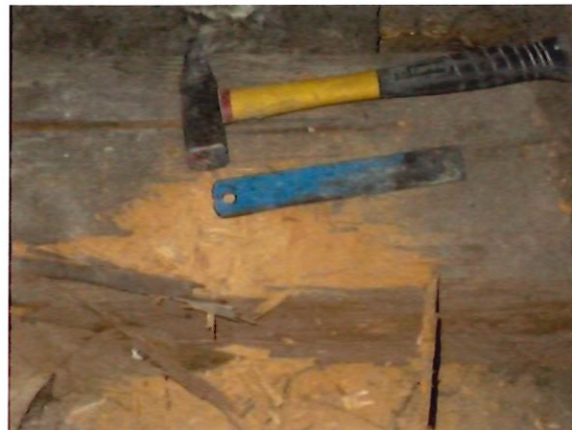
*Szkic 5.12: Usunięte warstwy spróchniałego drewna*

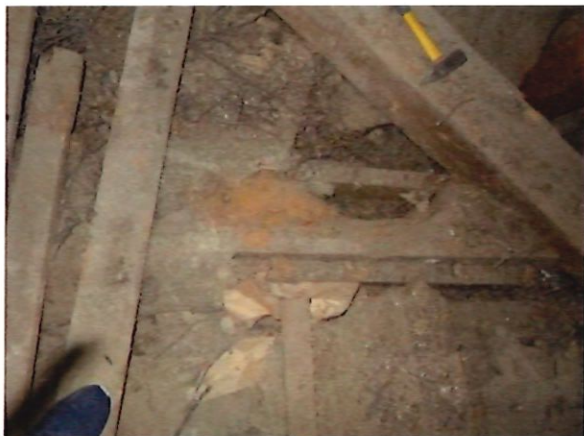
Zniszczeniu uległy głównie belki w obrysie kruchty – szkic 5.13 i prezbiterium – szkic 5.14. Nad kruchtą belki zostały wzmocnione obustronnie ceownikami  $\square 120$  połączonymi śrubą M12. Tam gdzie oryginalna belka uległa całkowitemu zniszczeniu, należy ją wymienić.

*Szkic 5.13: Zniszczenie belki stropowej nad kruchtą*

- zapewnić montażowe oparcie elementów wieży na ścianach krucht (należy rozważyć możliwość rozebrania (a następnie ponownego zmontowania) elementów konstrukcji wieży,
- lokalnie wymienić najbardziej uszkodzone belki stropowe lub je obalować,
- wymienić drewniane elementy kształtujące otwór wejścia na poddasze,
- Na tak przygotowanym stropie można odbudować konstrukcję wieży lub wzmocnić jej uszkodzone elementy.

Uszkodzone belki (wytypowane do wzmocnienia po odsłonięciu i oczyszczeniu) wzmocnić w sposób pokazany na szkicu 5.15, poprzez obustronne dodanie kształtowników stalowych  $\square 120$  ze stali S235 połączonych śrubami M12 co 50cm.

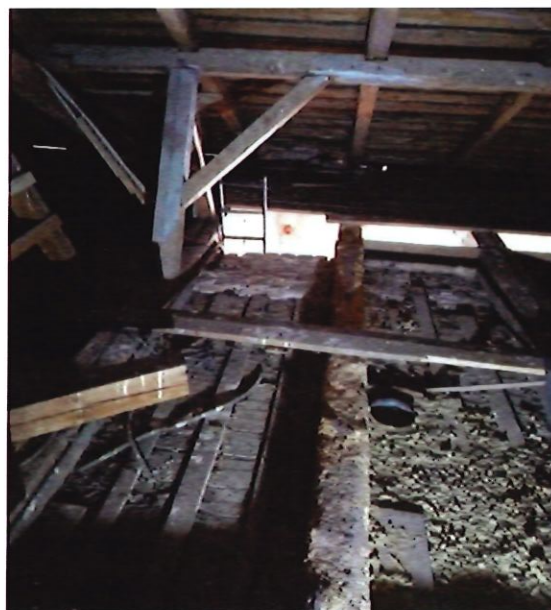
*Szkic 5.14: Uszkodzenie belki stropowej nad prezbiterium*

Uszkodzone belki (wytypowane do wzmocnienia po odsłonięciu i oczyszczeniu) wzmocnić w sposób pokazany na szkicu 5.16, poprzez obustronne obalowanie z zastosowaniem przekładek o przekroju 75x200mm, mocowanych do belki śrubami dwustronnymi M16 co 50cm. Przekładki zastosować na całej długości belek stropowych.

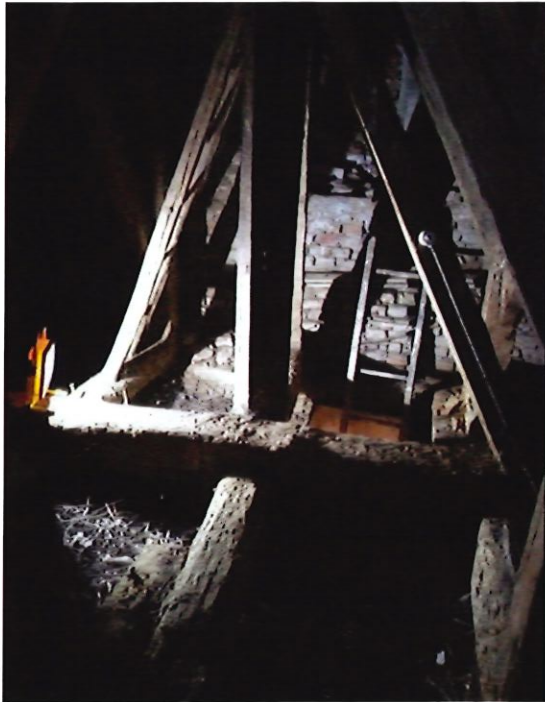
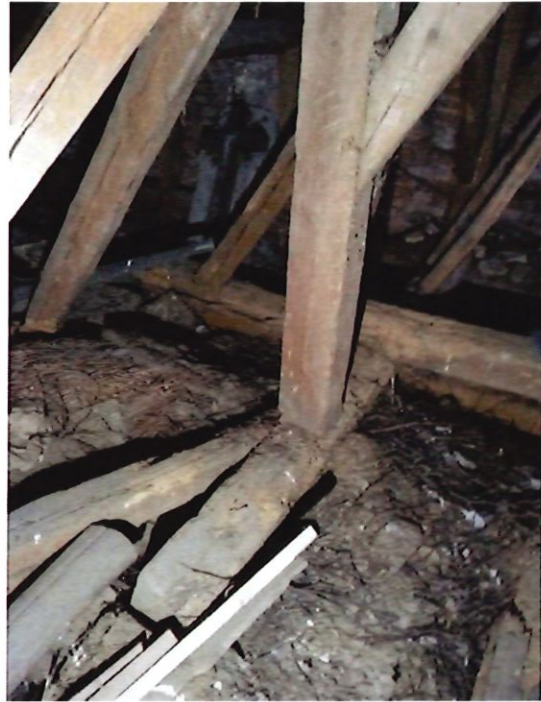
Zniszczone zostały niemal całkowicie podwaliny i dolne części słupów i zastrzałów. Podwaliny konstrukcji wieży i ukośne zastrzały oparte są na spróchniałych belkach stropowych. Spróchniałe są również belki pomostu.

*Szkic 5.17: Uszkodzenia w strefie podparcia wieży*

Konstrukcja wieży wymaga wymiany spróchniałych elementów konstrukcji. Prace należy wykonać równolegle z wymianą pokrycia dachowego nad kościołem, po odsłonięciu na dachu strefy wieży. Możliwe jest alternatywne wykonanie naprawy wieży.

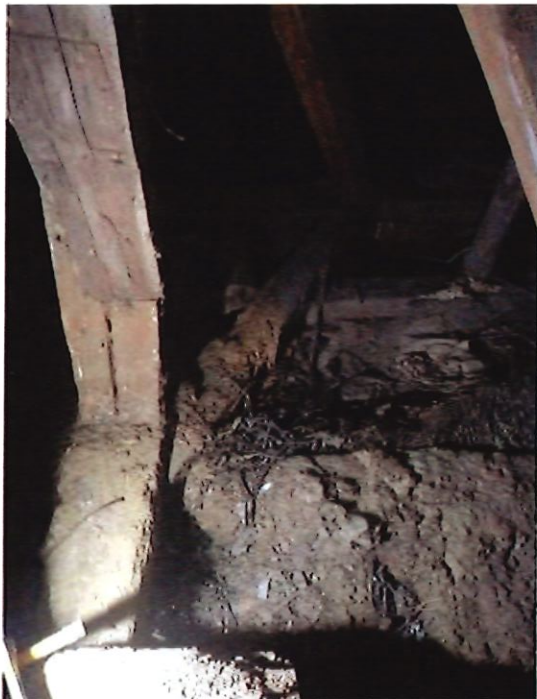
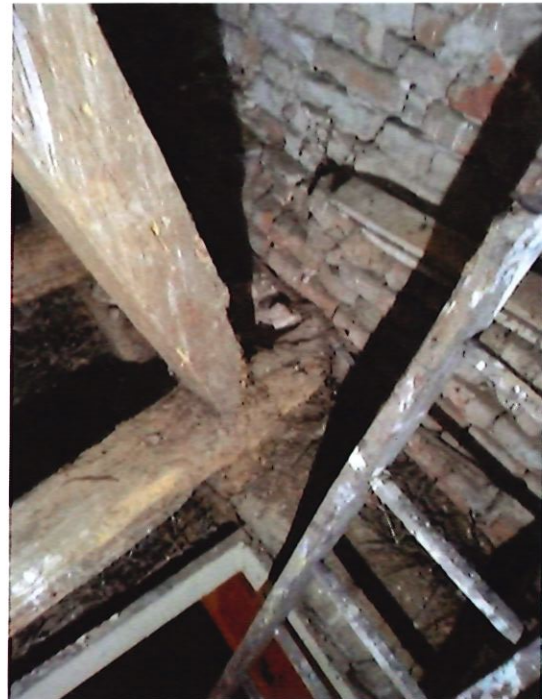
*Szkic 5.18: Uszkodzenia w strefie podparcia wieży*

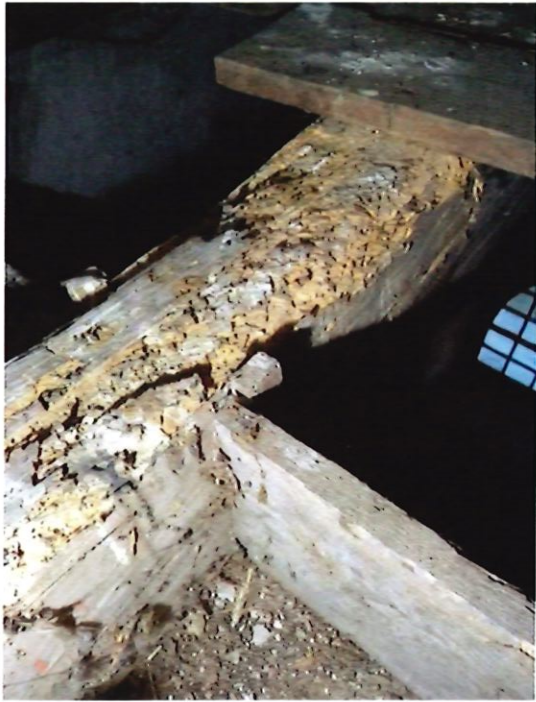
*Szkic 5.19: Uszkodzenie belki stropowej przy wejściu na poddasze*

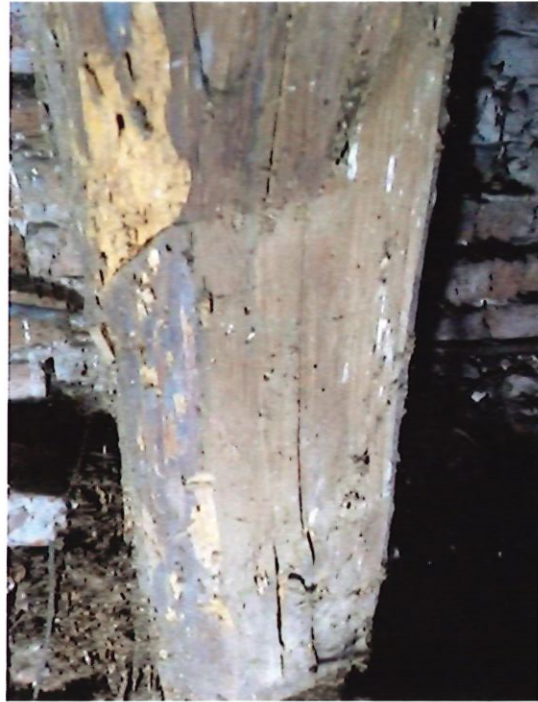
*Szkic 5.20: Uszkodzenie dolnej część słupa wieży*

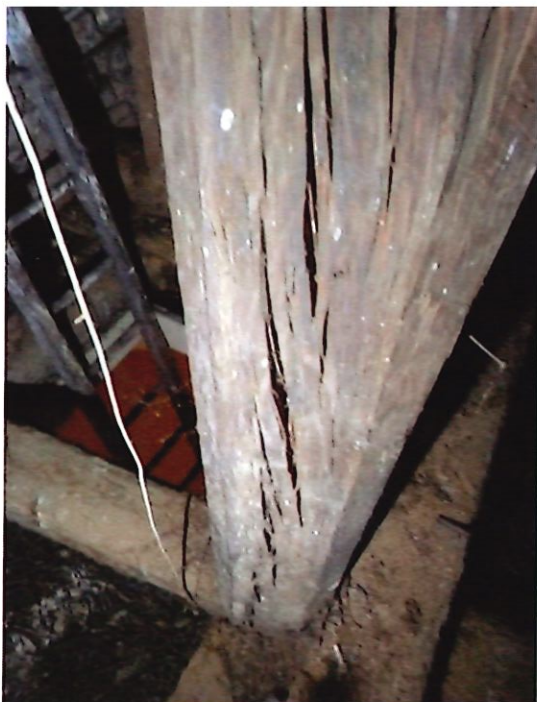
*Szkic 5.21: Spękana dolna część słupa wieży*

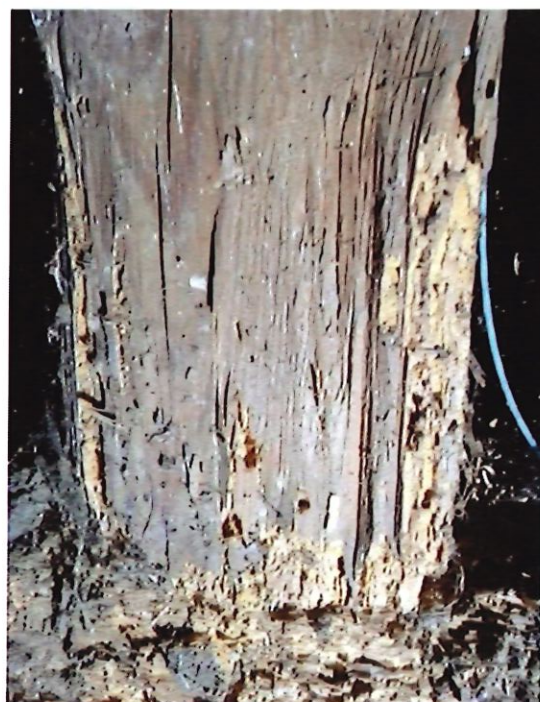
*Szkic5.22: Zniszczenie strefy oparcia głównego słupa wieży*

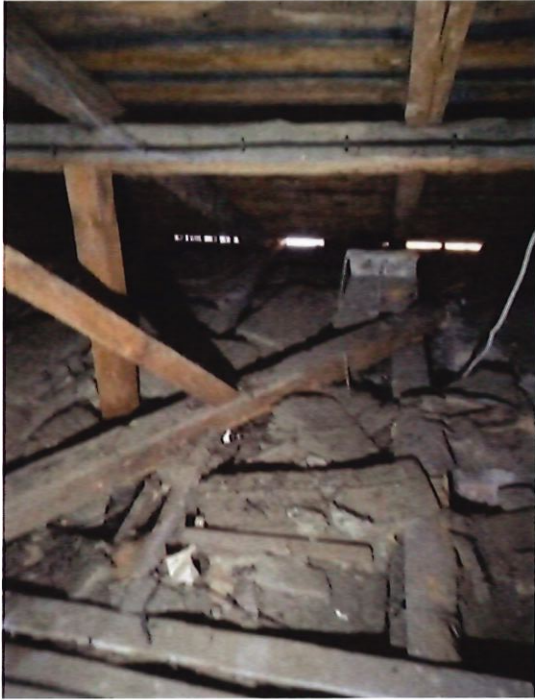
*Szkic 5.23: Oparcie podwaliny wieży na spróchniałej belce stropowej*

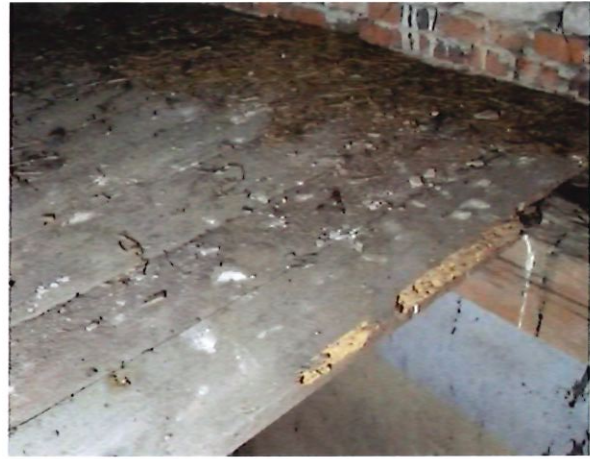
*Szkic 5.24: Spróchnienie belki pomostu w wieży*

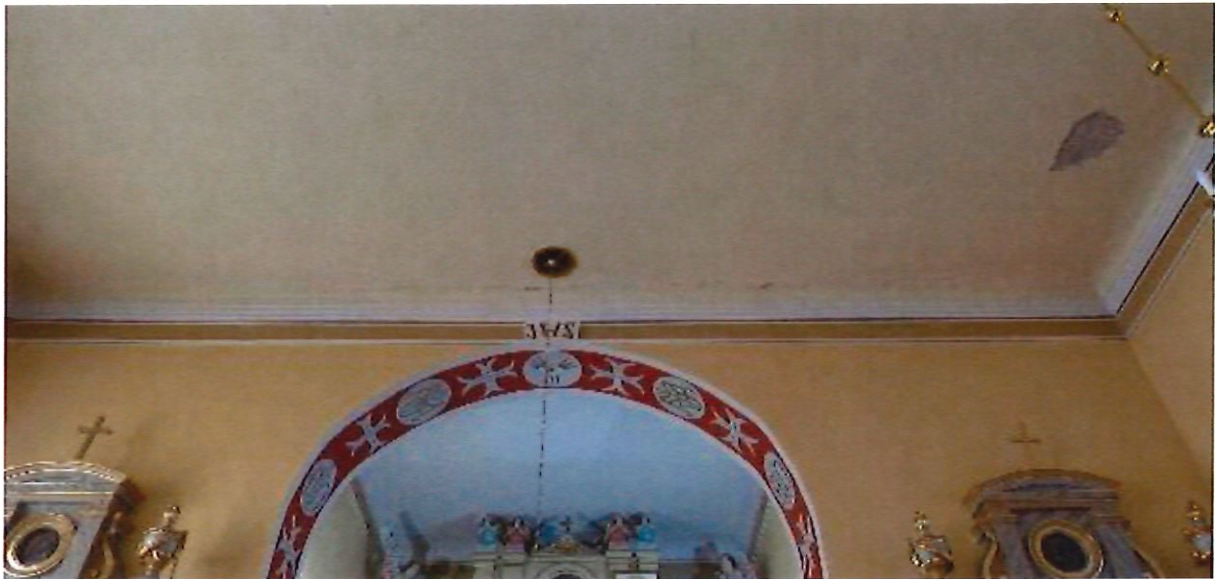
*Szkic 6.1: Ogólny widok zarysowanego łuku tęczowego*

Należy zastosować pręty o średnicy 10mm. Pręty poziome sytuować co 0.40m ( pierwszy pręt 0.3m powyżej sklepienia łuku) i kotwić w ścianach podłużnych kościoła. Zbrojenie skrośne sytuować w strefie rys w sklepieniu. Poza łukiem, zabezpieczyć zarysowaną ścianę.

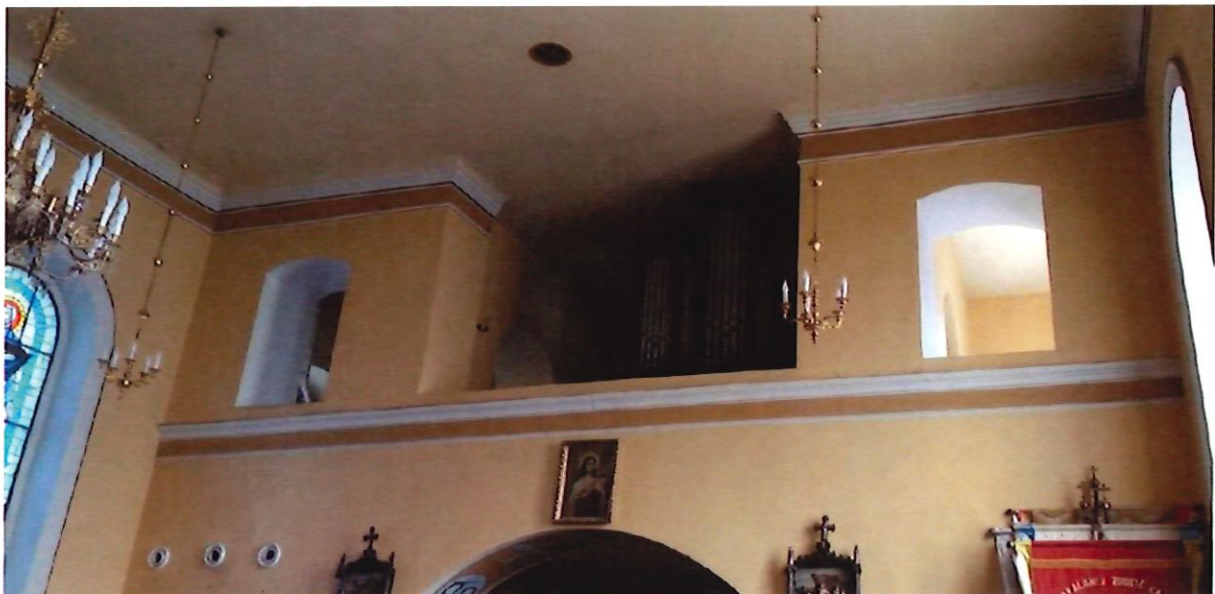
*Szkic 6.2: Ogólny widok zarysowanej ściany kruchy*
