| Projekt remontu konserwatorskiego dachu zabytkowego kościoła p.w. św. Bartłomieja Apostoła w Dobryszcach. Dobryszce, ul. Wolności 1, obręb 4, dz. nr ewid. 1971 | | 02. |
| Rzut dachu. Inwentaryzacja uszkodzeń. | | 1:100 |

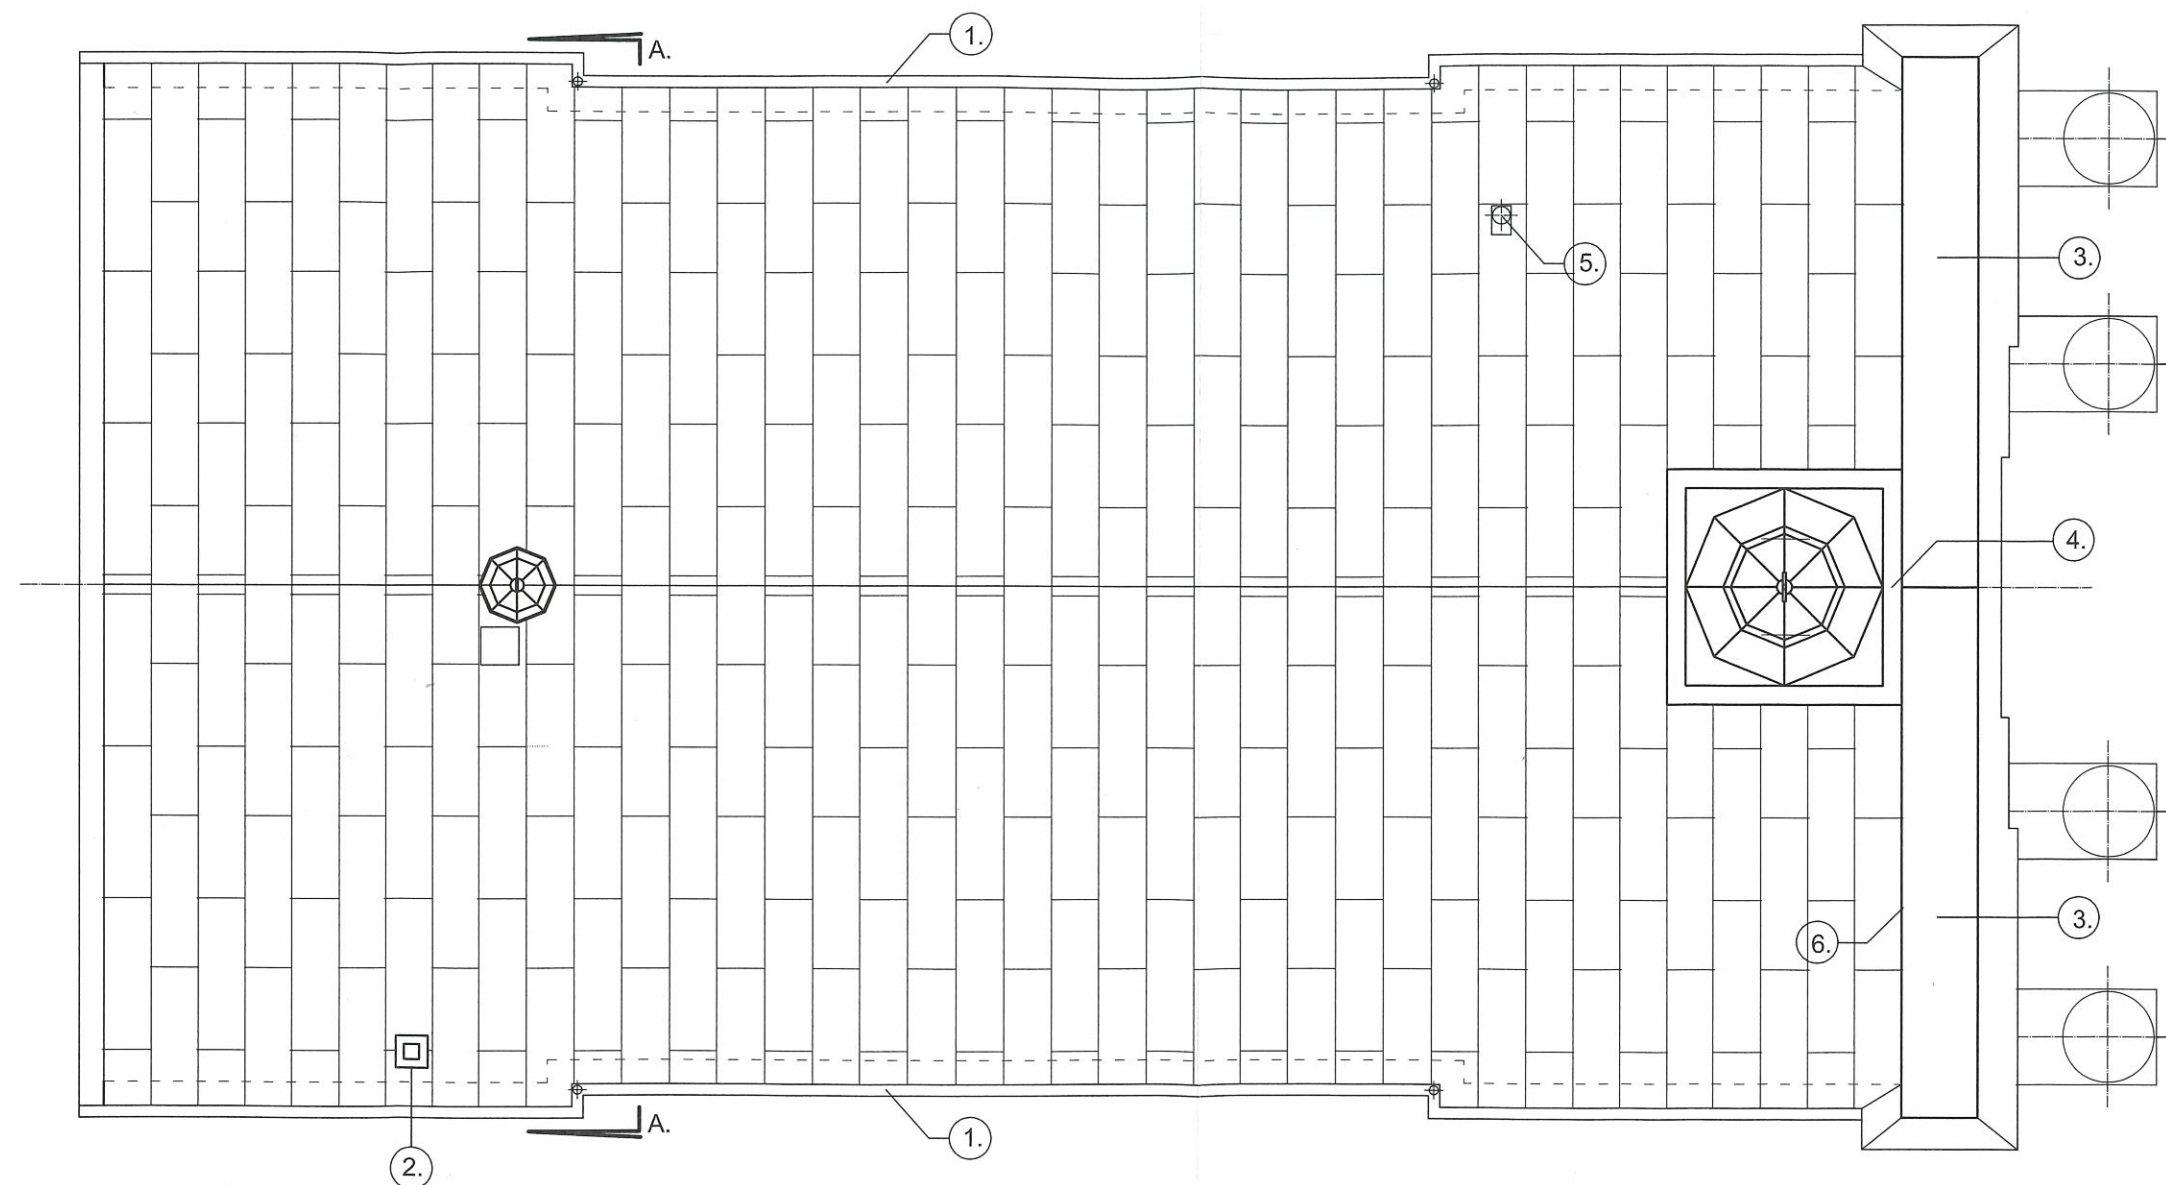
1. Zniszczona rynna
2. Komin do remontu
3. Zniszczone pokrycie szczytu z blachy cynkowej
4. Zniszczona obróbka na połączeniu szczytu z wieżą - przeciek wody
5. Komin z blachy
6. Brak obróbki przyściennej

Zniszczone, malowane, wtórne pokrycie z blachy stalowej, ocynkowanej
