| Projekt remontu konserwatorskiego dachu zabytkowego kościoła p.w. św. Bartłomieja Apostoła w Dobryszycach. Dobryszycze, ul. Wolności 1, obręb 4, dz. nr ewid. 1971 | | 03. |
| Dach. Widok od strony pn- wsch. Inwentaryzacja uszkodzeń. | | 1:100 |

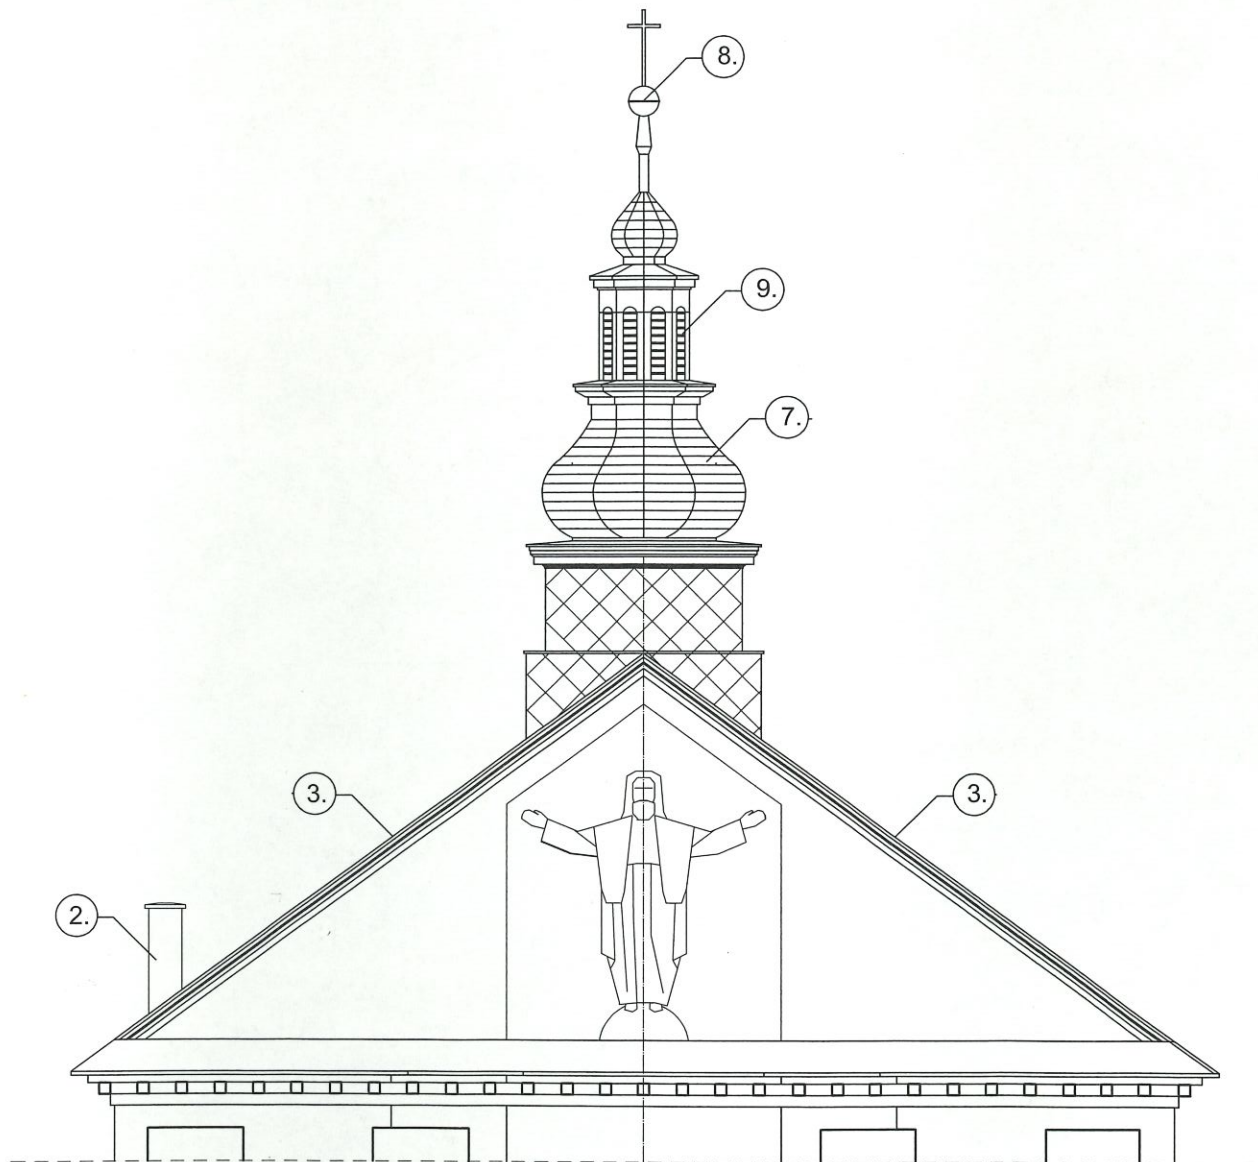
- 2. Komin do remontu
- 3. Zniszczone pokrycie szczytu z blachy cynkowej
- 7. Zniszczone pokrycie wieży
- 8. Krzyż i kula wymagające renowacji
- 9. Przecieki wody przez uszkodzone żaluzje
