| Projekt remontu konserwatorskiego dachu zabytkowego kościoła p.w. św. Bartłomieja Apostoła w Dobryszycach. Dobryszycy, ul. Wolności 1, obręb 4, dz. nr ewid. 1971 | | | 04. |
| Dach. Widok od strony pd- zach.<br>Inwentaryzacja uszkodzeń. | | | 1:100 |

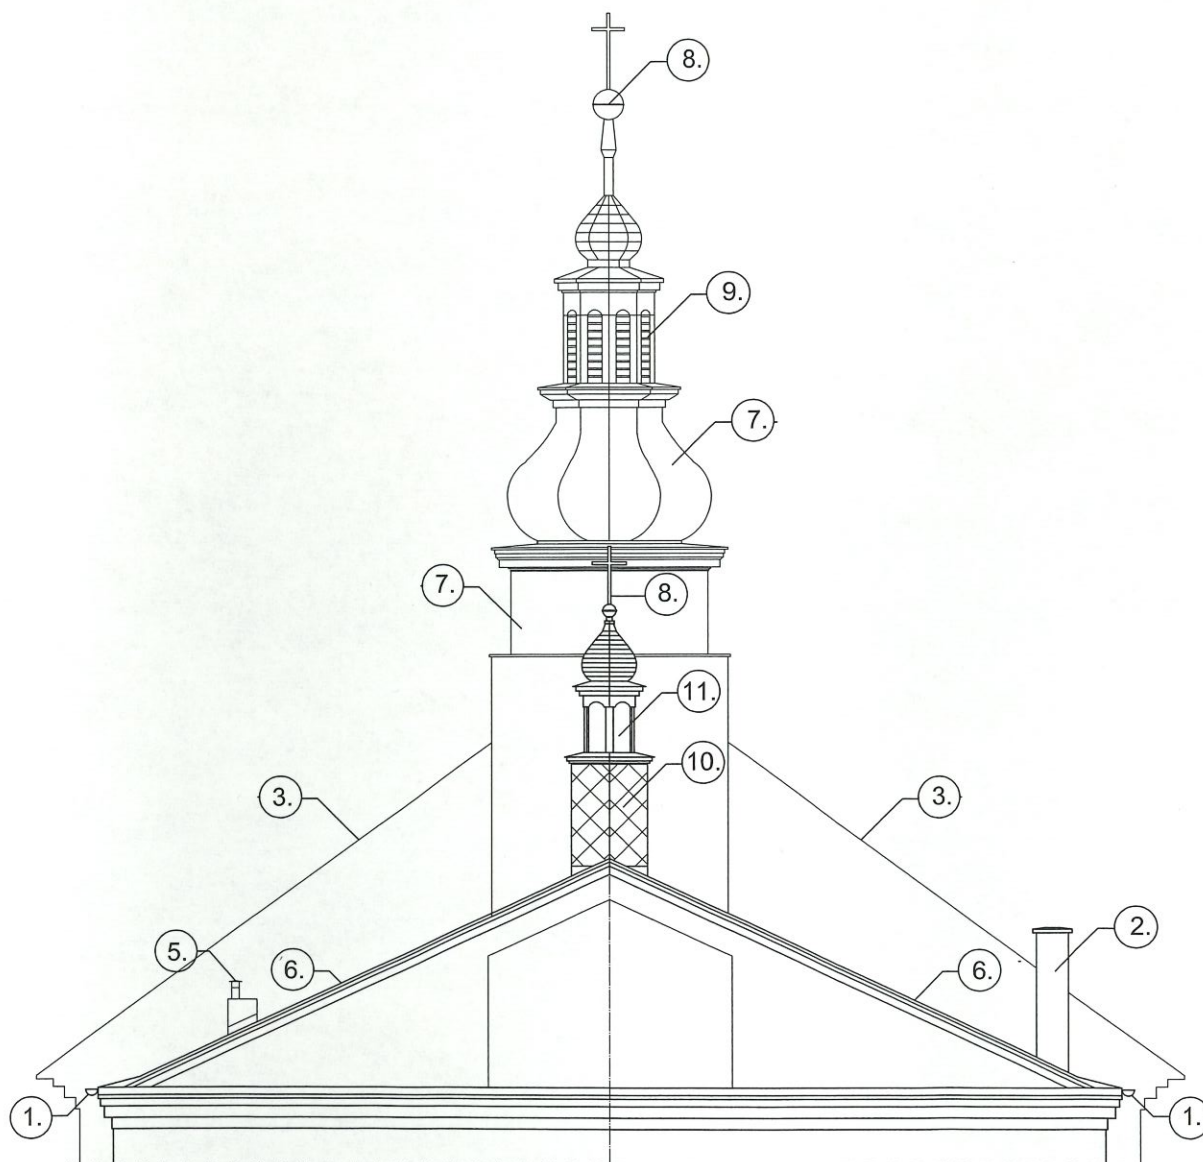
1. Zniszczona rynna
2. Komin do remontu
3. Zniszczone pokrycie szczytu z blachy cynkowej
5. Komin z blachy
6. Brak obróbki przyściennej
7. Zniszczone pokrycie wieży
8. Krzyż i kula wymagające renowacji
9. Przecieki wody przez uszkodzone żaluzje
10. Zniszczone pokrycie sygnaturki
11. Brak żaluzji osłaniających przed wodą opadową
