| Projekt remontu konserwatorskiego dachu zabytkowego kościoła p.w. św. Bartłomieja Apostoła w Dobryszycach. Dobryszyce, ul. Wolności 1, obręb 4, dz. nr ewid. 1971 | | | 05. |
| Dach. Widok od strony pd- wsch. Inwentaryzacja uszkodzeń. | | | 1:100 |

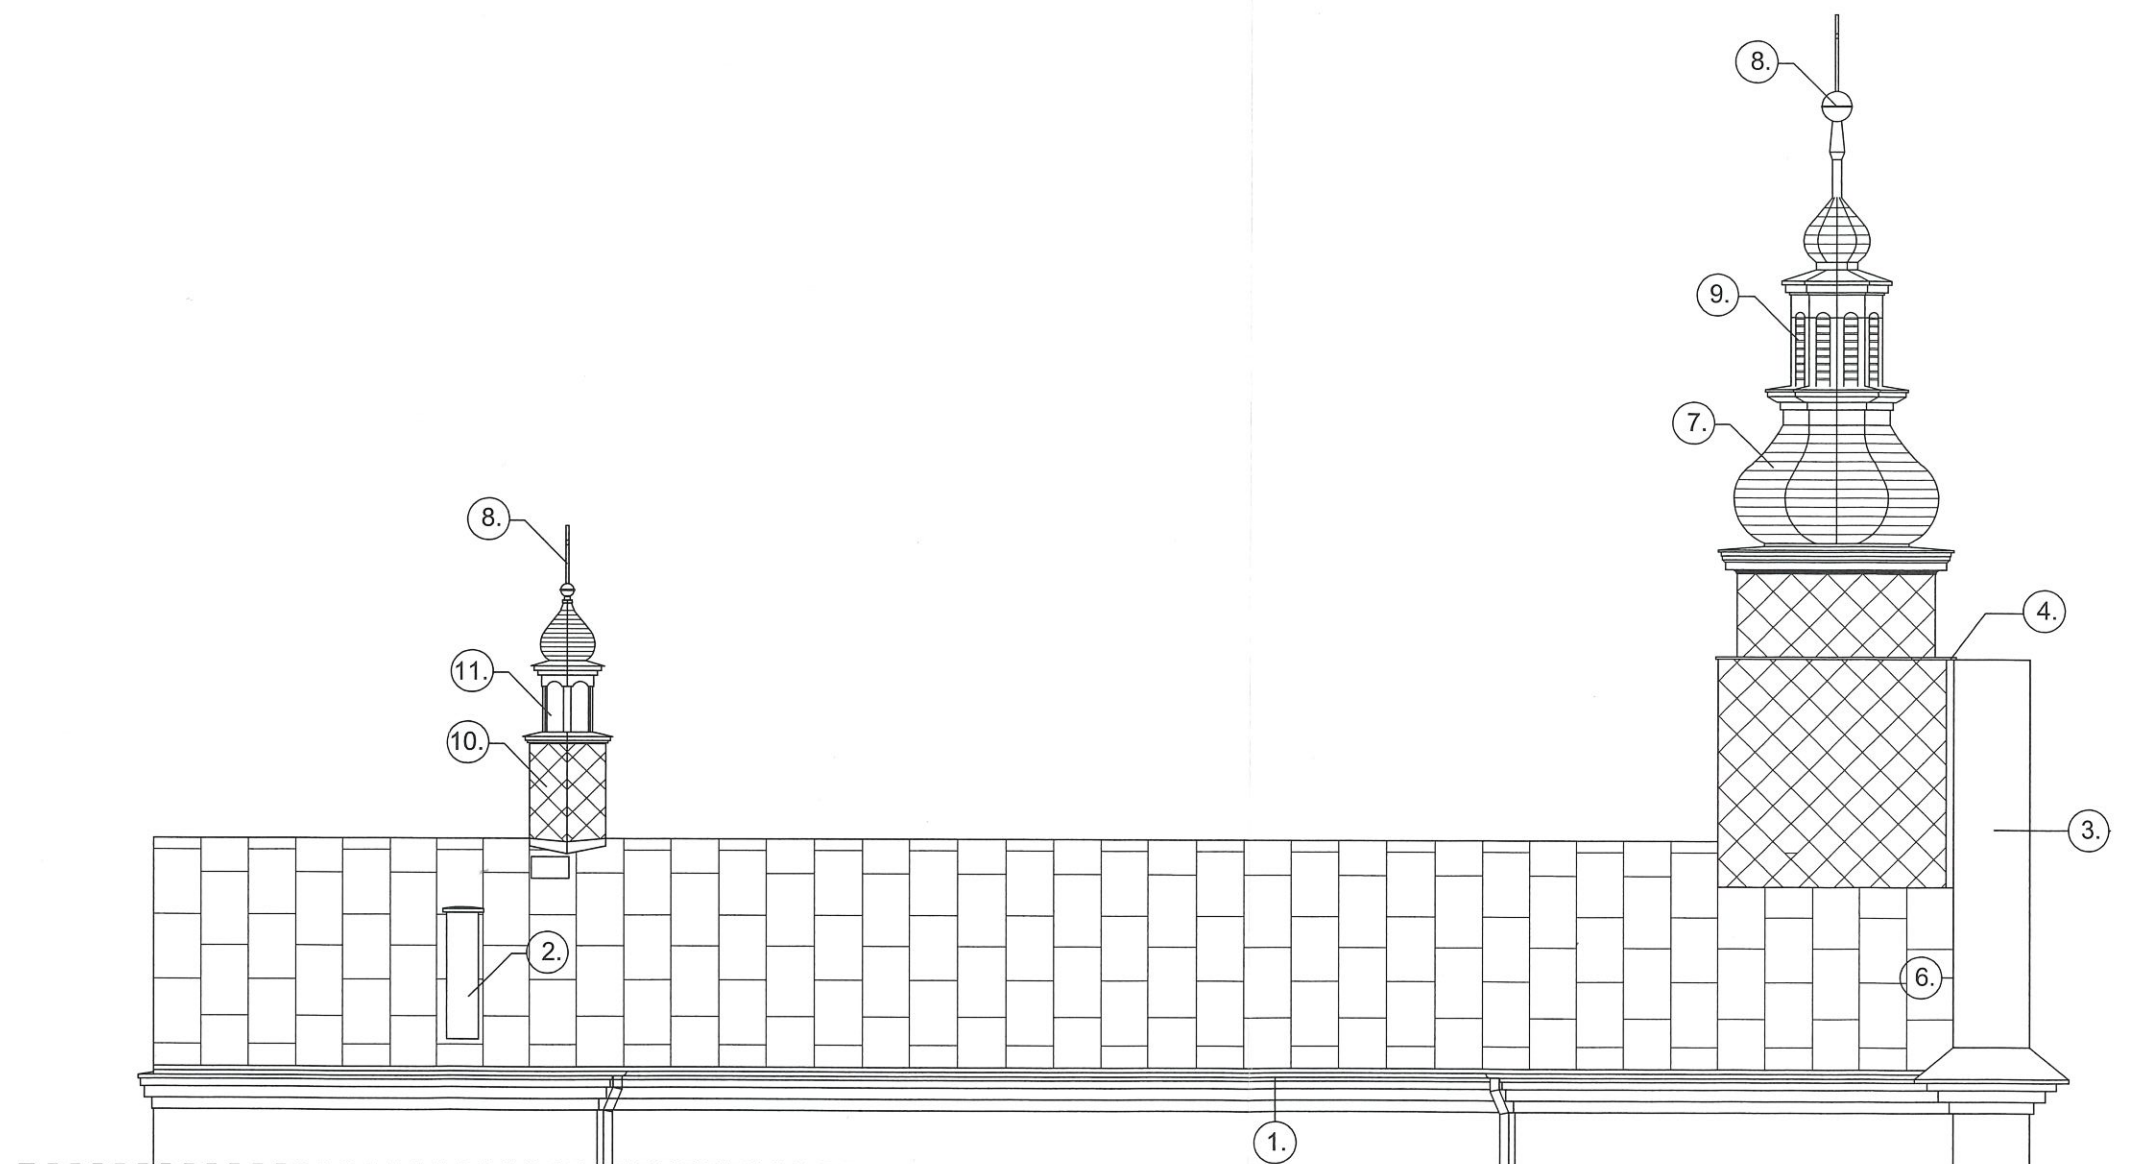
1. Zniszczona rynna
2. Komin do remontu
3. Zniszczone pokrycie szczytu z blachy cynkowej
4. Zniszczona obróbka na połączeniu szczytu z wieżą - przeciek wody
6. Brak obróbki przyściennej
7. Zniszczone pokrycie wieży
8. Krzyż i kula wymagające renowacji
9. Przecieki wody przez uszkodzone żaluzje
10. Zniszczone pokrycie sygnaturki
11. Brak żaluzji osłaniających przed wodą opadową
