| Projekt remontu konserwatorskiego dachu zabytkowego kościoła p.w. św. Bartłomieja Apostoła w Dobryszycach. Dobryszyce, ul. Wolności 1, obręb 4, dz. nr ewid. 1971 | | | 06. |
| Dach. Widok od strony pn- zach. Inwentaryzacja uszkodzeń. | | | 1:100 |

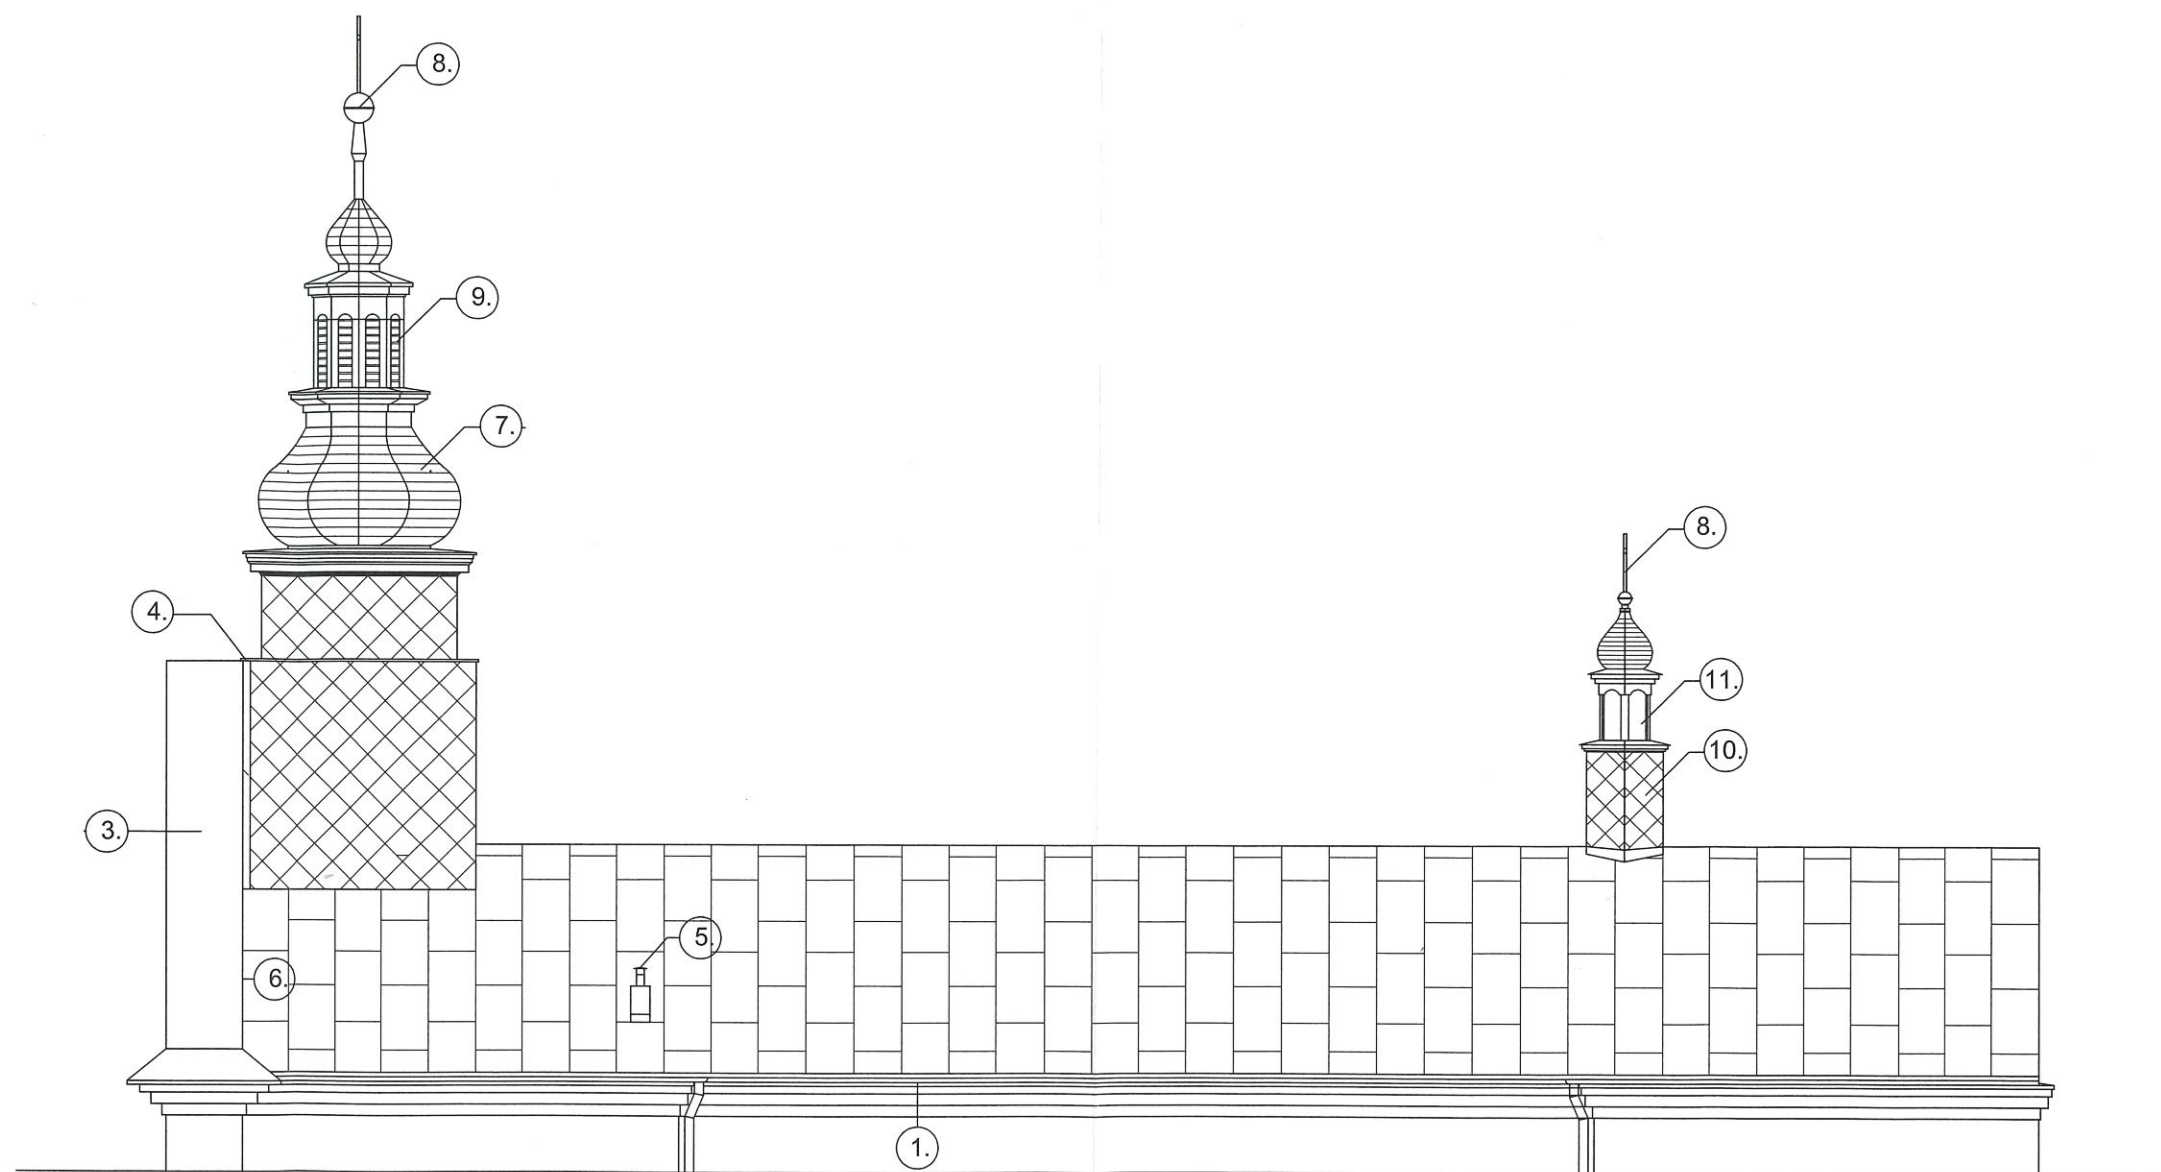
1. Zniszczona rynna
3. Zniszczone pokrycie szczytu z blachy cynkowej
4. Zniszczona obróbka na połączeniu szczytu z wieżą - przeciek wody
5. Komin z blachy
6. Brak obróbki przyściennej
7. Zniszczone pokrycie wieży
8. Krzyż i kula wymagające renowacji
9. Przecieki wody przez uszkodzone żaluzje
10. Zniszczone pokrycie sygnaturki
11. Brak żaluzji osłaniających przed wodą opadową
