| Projekt remontu konserwatorskiego dachu zabytkowego kościoła p.w. św. Bartłomieja Apostoła w Dobryszycach. Dobryszycze, ul. Wolności 1, obręb 4, dz. nr ewid. 1971 | | | 08. |
| Sufit. Inwentaryzacja uszkodzeń. | | | 1:100 |

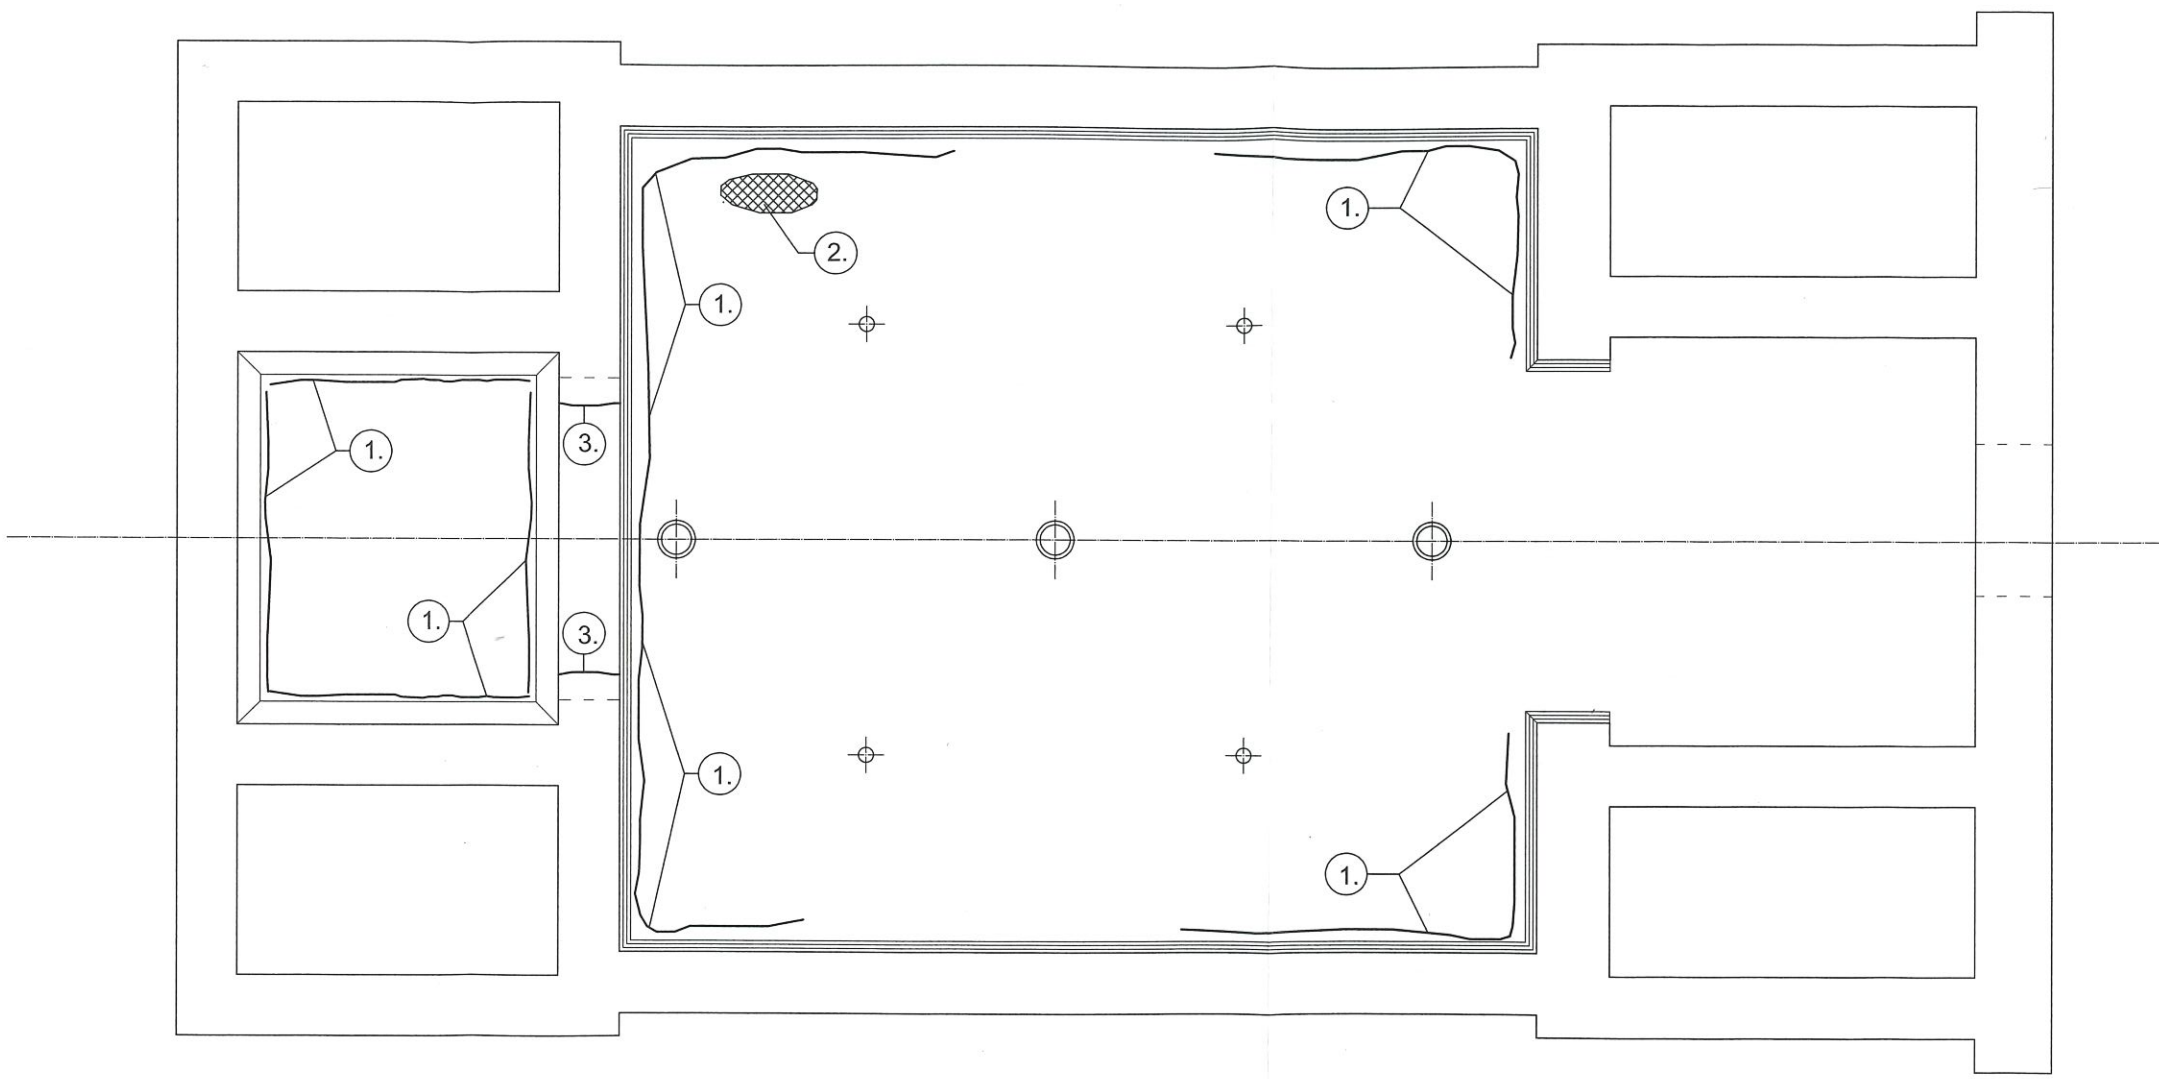
- 1. Pęknięcia tynku
- 2. Tynk odparzony
- 3. Pęknięcia łuku tęczowego
