| <p><b>GEZ</b></p> | <p><b>KARTA ADRESOWA ZABYTKU</b></p> | | <p>3. Miejscowość</p> <p>DOBRYSZYCE</p> |
| <p>1. Nazwa</p> <p>CMENTARZ RZYMSKO – KATOLICKI<br/>WRAZ Z OGRODZENIEM</p> | <p>2. Czas powstania</p> <p>cmentarz 1869 r.<br/>ogrodzenie ok. 1937 r.</p> | <p>4. Adres</p> <p>ul. Cmentarna<br/>97-505 Dobryszycy<br/>Numer działki: 348<br/>Obręb: Dobryszycy</p> | |

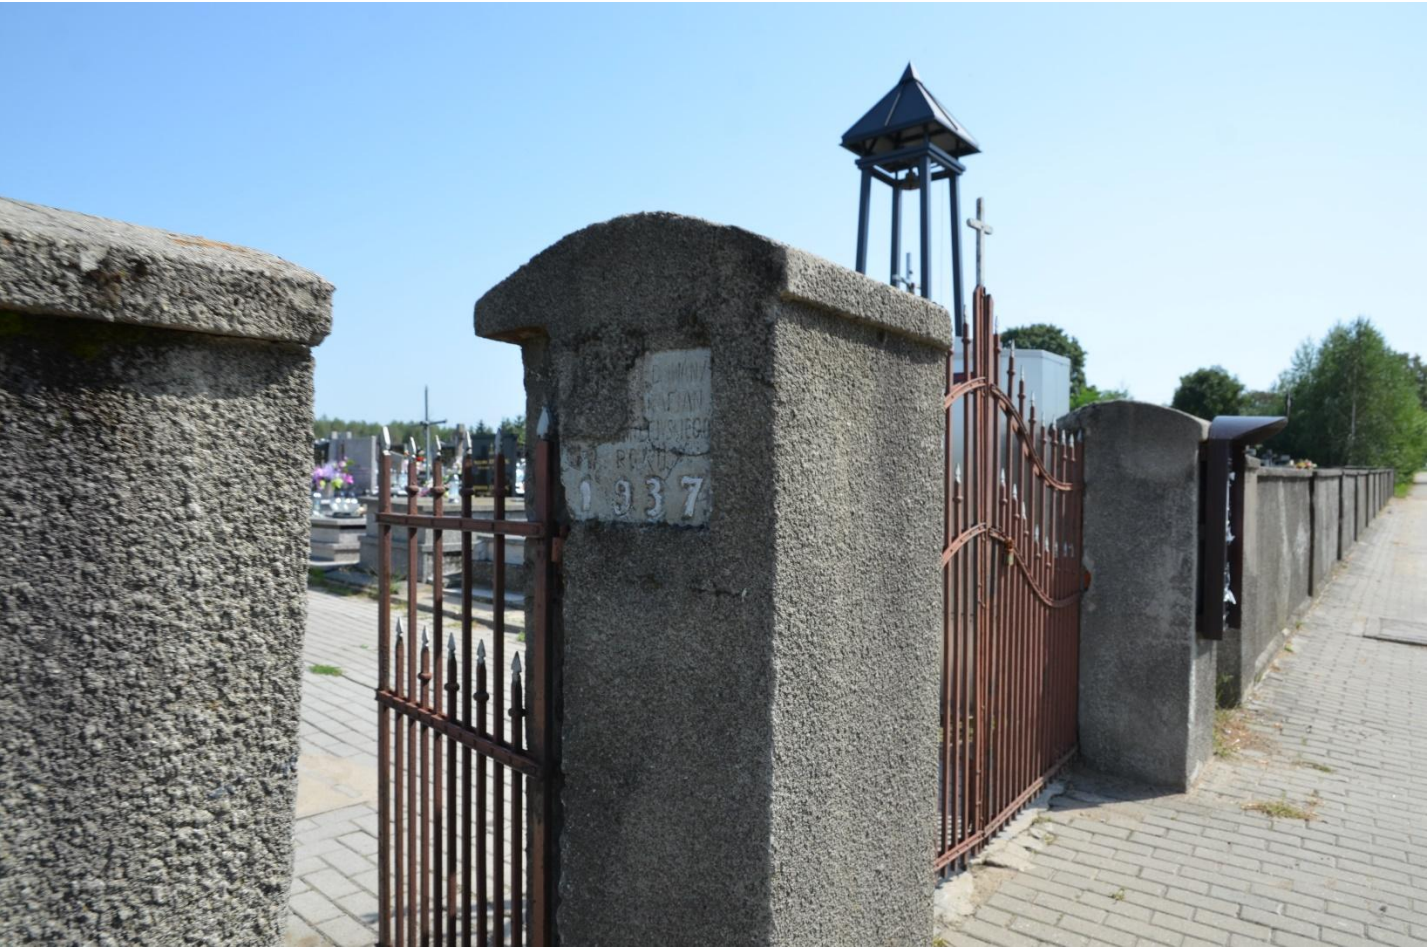
Stan zachowania cmentarza dobry

Wymagana naprawa tynkarska ogrodzenia – widoczne spękania, ubytki i zacieki. Warto zabezpieczyć i odsłonić w całości tablicę pamiątkową na ogrodzeniu cmentarza. Usunięcia wymagają martwe drzewa na terenie cmentarza.

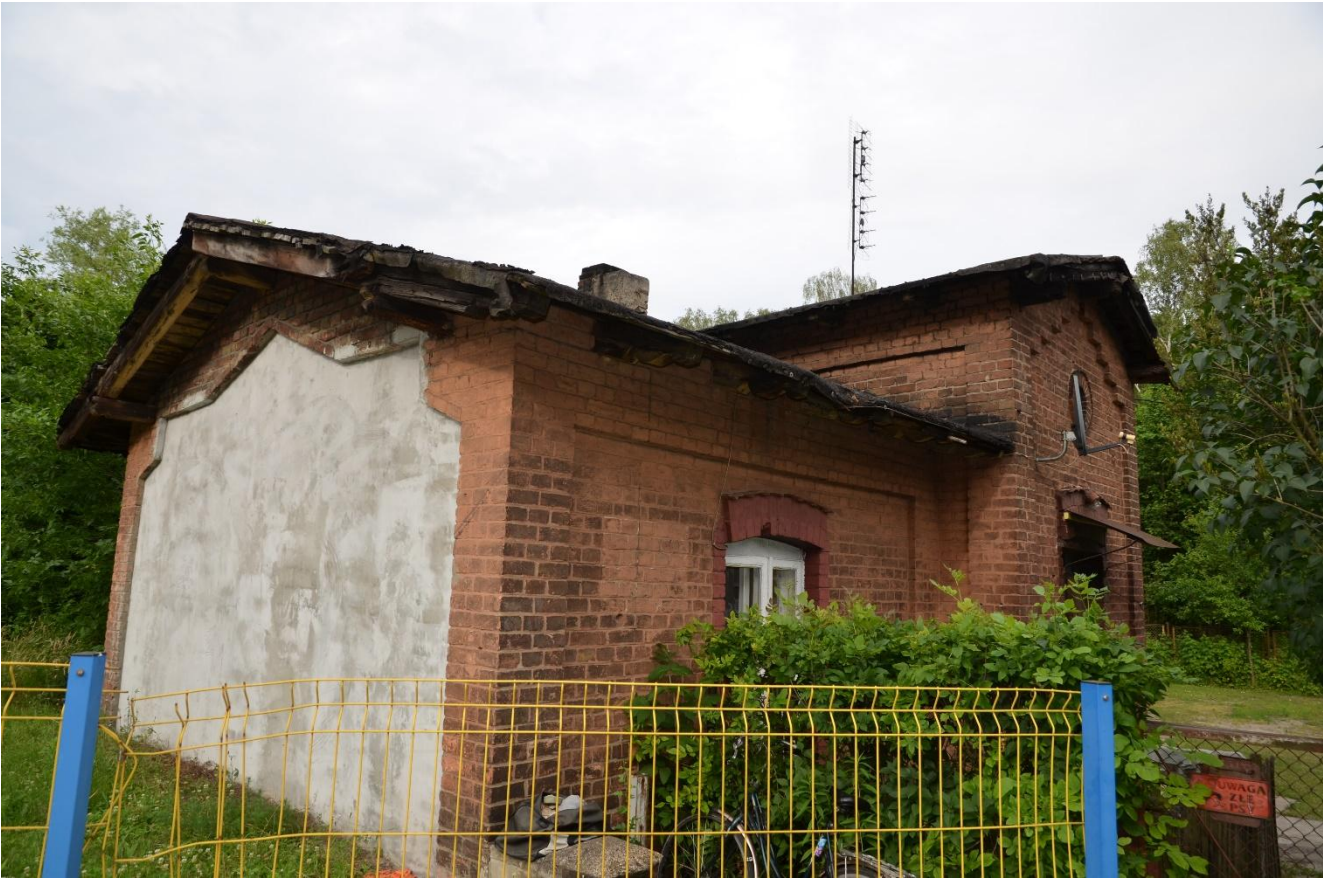
Widok od strony torów

Stan zachowania budynku dostateczny.

Wymagane naprawy pokrycia dachowego i zabezpieczenia więźby dachowej – od strony torów widoczne zawilgocenie i zbutwienie więźby dachowej. Stolarka okienna i drzwiowa do renowacji. Komin na dachu wymaga zabezpieczenia. Metalowy daszek nad wejściem do usunięcia.

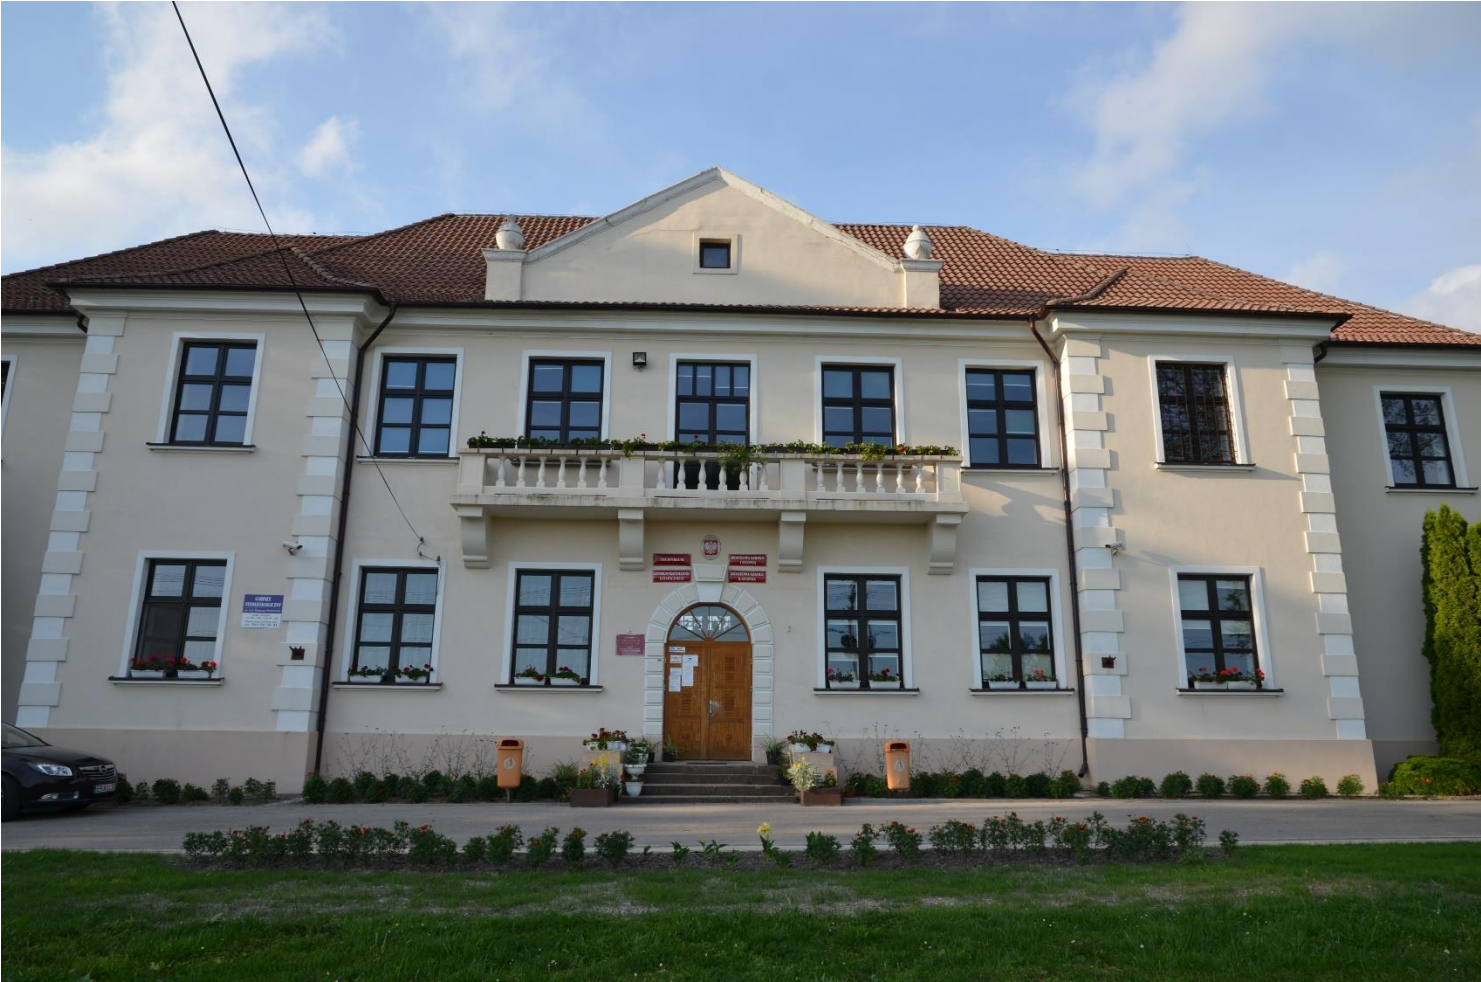
Elewacja południowa - front

Stan zachowania budynku bardzo dobry.

Budynek wymaga jedynie bieżących konserwacji i odświeżenia elewacji.

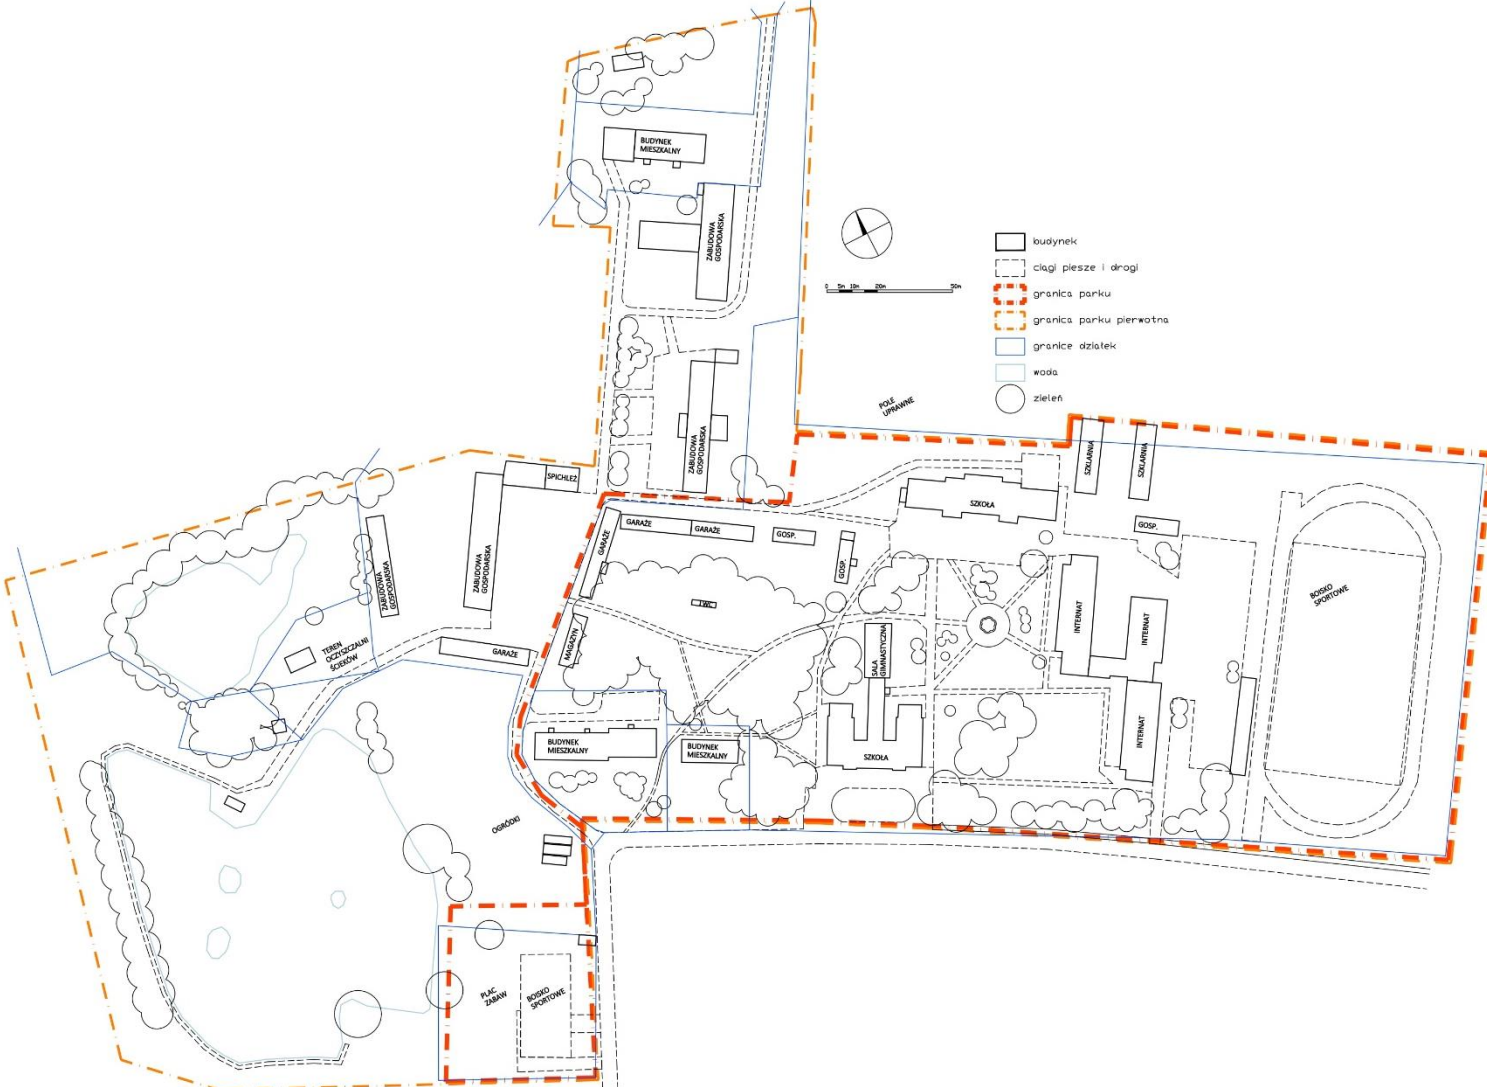
Stan zachowania parku bardzo dobry.

Warto uzupełnić część zachodnią o elementy małej architektury – ławki, kosze. Park zadbane. Stawy oraz część gospodarska zostały wyraźnie odcięte przestrzennie od założenia parkowego.

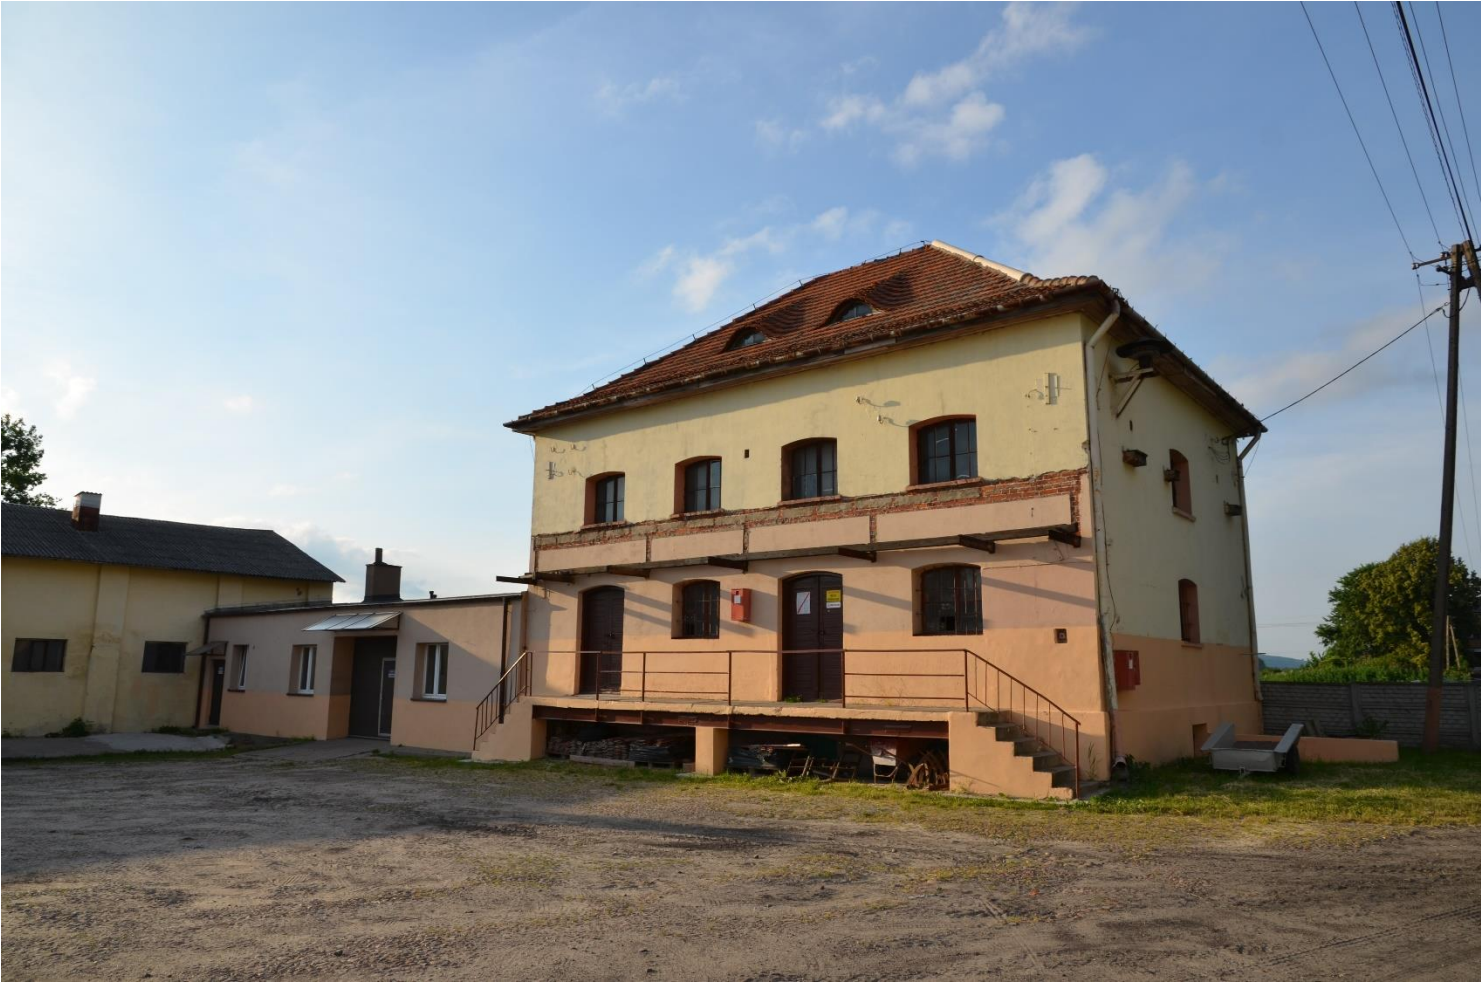
Spichlerz widok od południa (front)

Stan zachowania spichlerza dobry.

Wymagane prace naprawcze tynkarskie od strony północnej – odpadający tynk, zawilgocenia. Wymiany wymagają orynnowanie. Należy odtworzyć zadaszenie nad wejściem od frontu oraz uporządkować teren dookoła. Stolarka okienna i drzwiowa do renowacji.

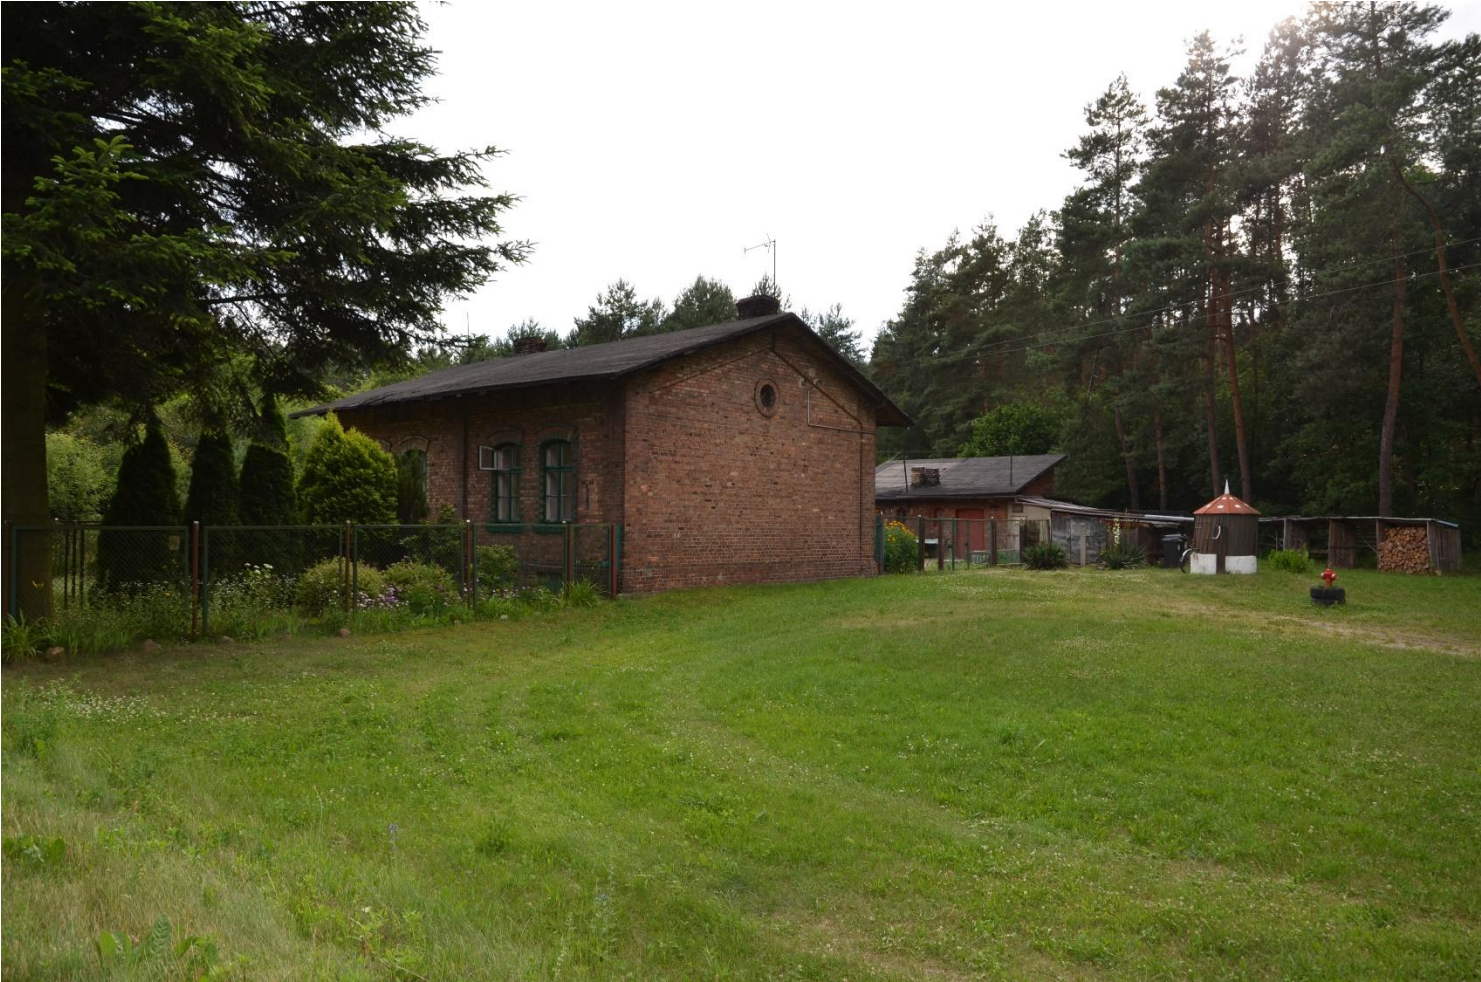
Stan zachowania budynku dobry

Wymagana naprawa pokrycia dachowego oraz konserwacja stolarki okiennej.

Elewacja w bardzo dobrym stanie, zadbana.

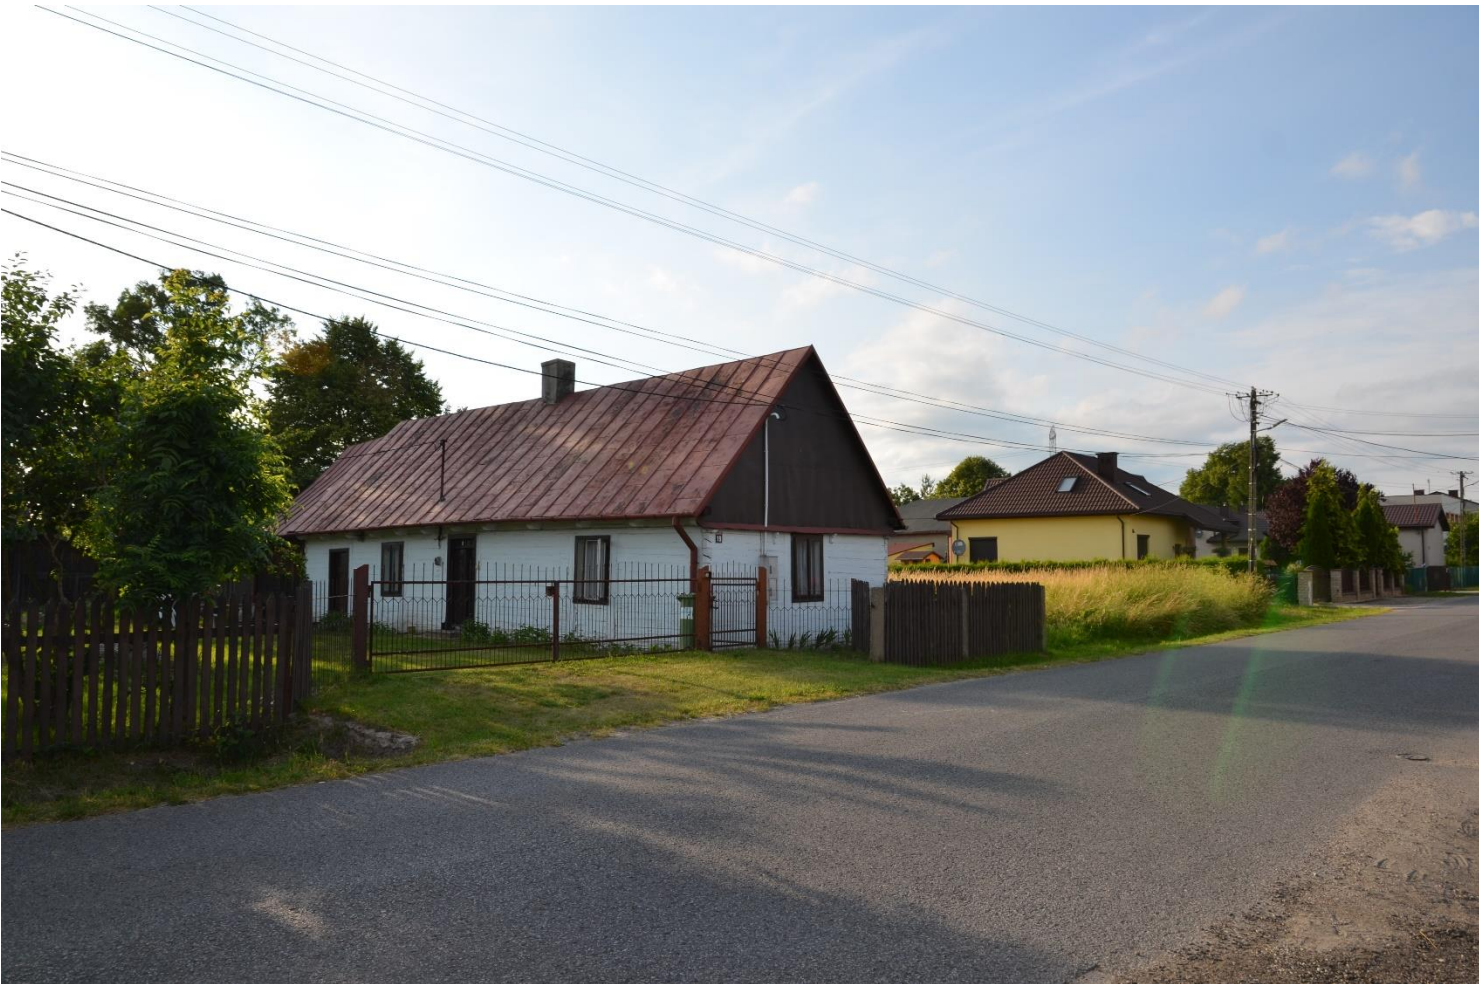
Dom widok od strony południowej

Stan zachowania budynku dostateczny.

Wymagana konserwacja istniejącej stolarki okiennej. Elewacja w dobrym stanie, zadbane, odmalowana.

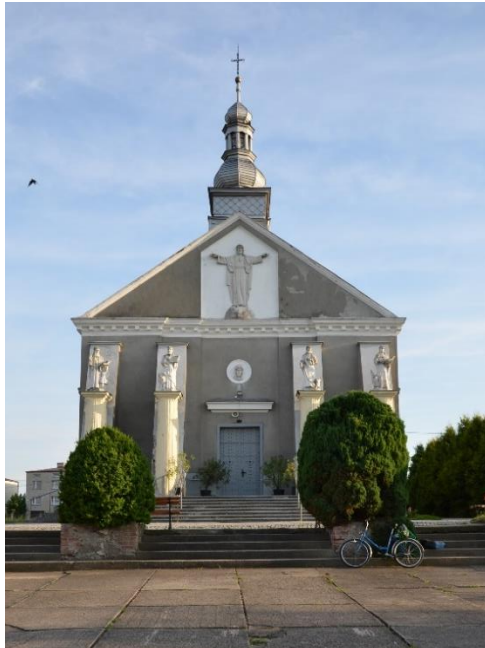
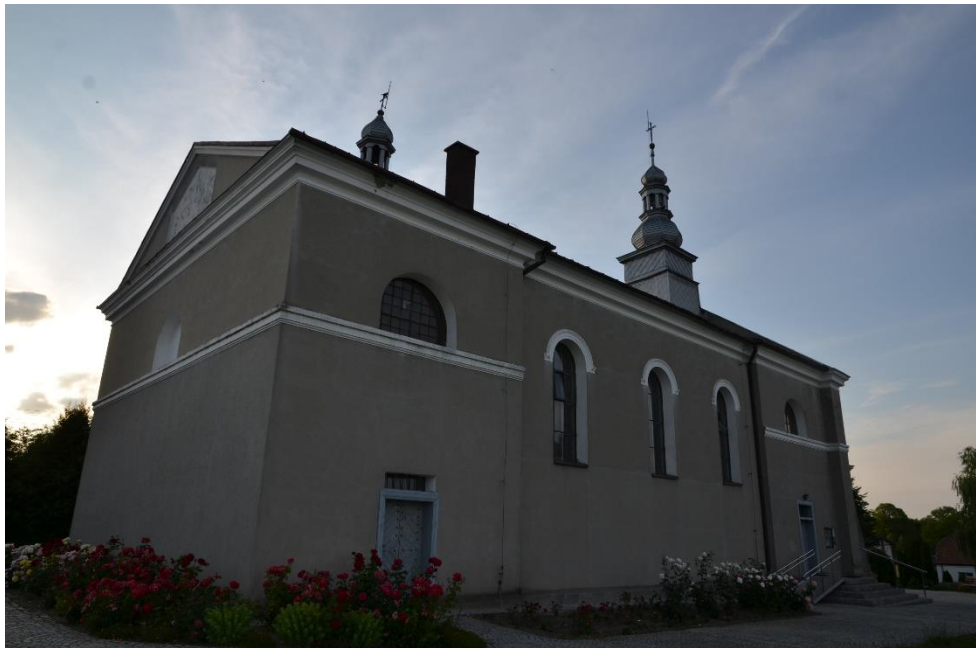
Wymagane naprawy tynkarskie z zewnątrz budynku – widoczne spękania, ubytki i zacieki. Figury ewangelistów na froncie budynków wymagają konserwacji. Elementy wieży do naprawy. We wnętrzu wymagany remont ścian oraz zabezpieczenie trzcinowej podsufitki.
