TYTUŁ OPRACOWANIA: **PROJEKT REMONTU KONSERWATORSKIEGO SUFITU  
ZABYTKOWEGO KOŚCIOŁA P. W. ŚW. BARTŁOMIEJA  
W DOBRYSZYCACH**

**W RAMACH ZADANIA PN.: „KONTYNUACJA PRAC PRZY DACHU  
KOŚCIOŁA ŚW. BARTŁOMIEJA (XIX W.) W DOBRYSZYCACH”**

ADRES OBIEKTU: UL. WOLNOŚCI 1, 97-505 DOBRYSZYCE

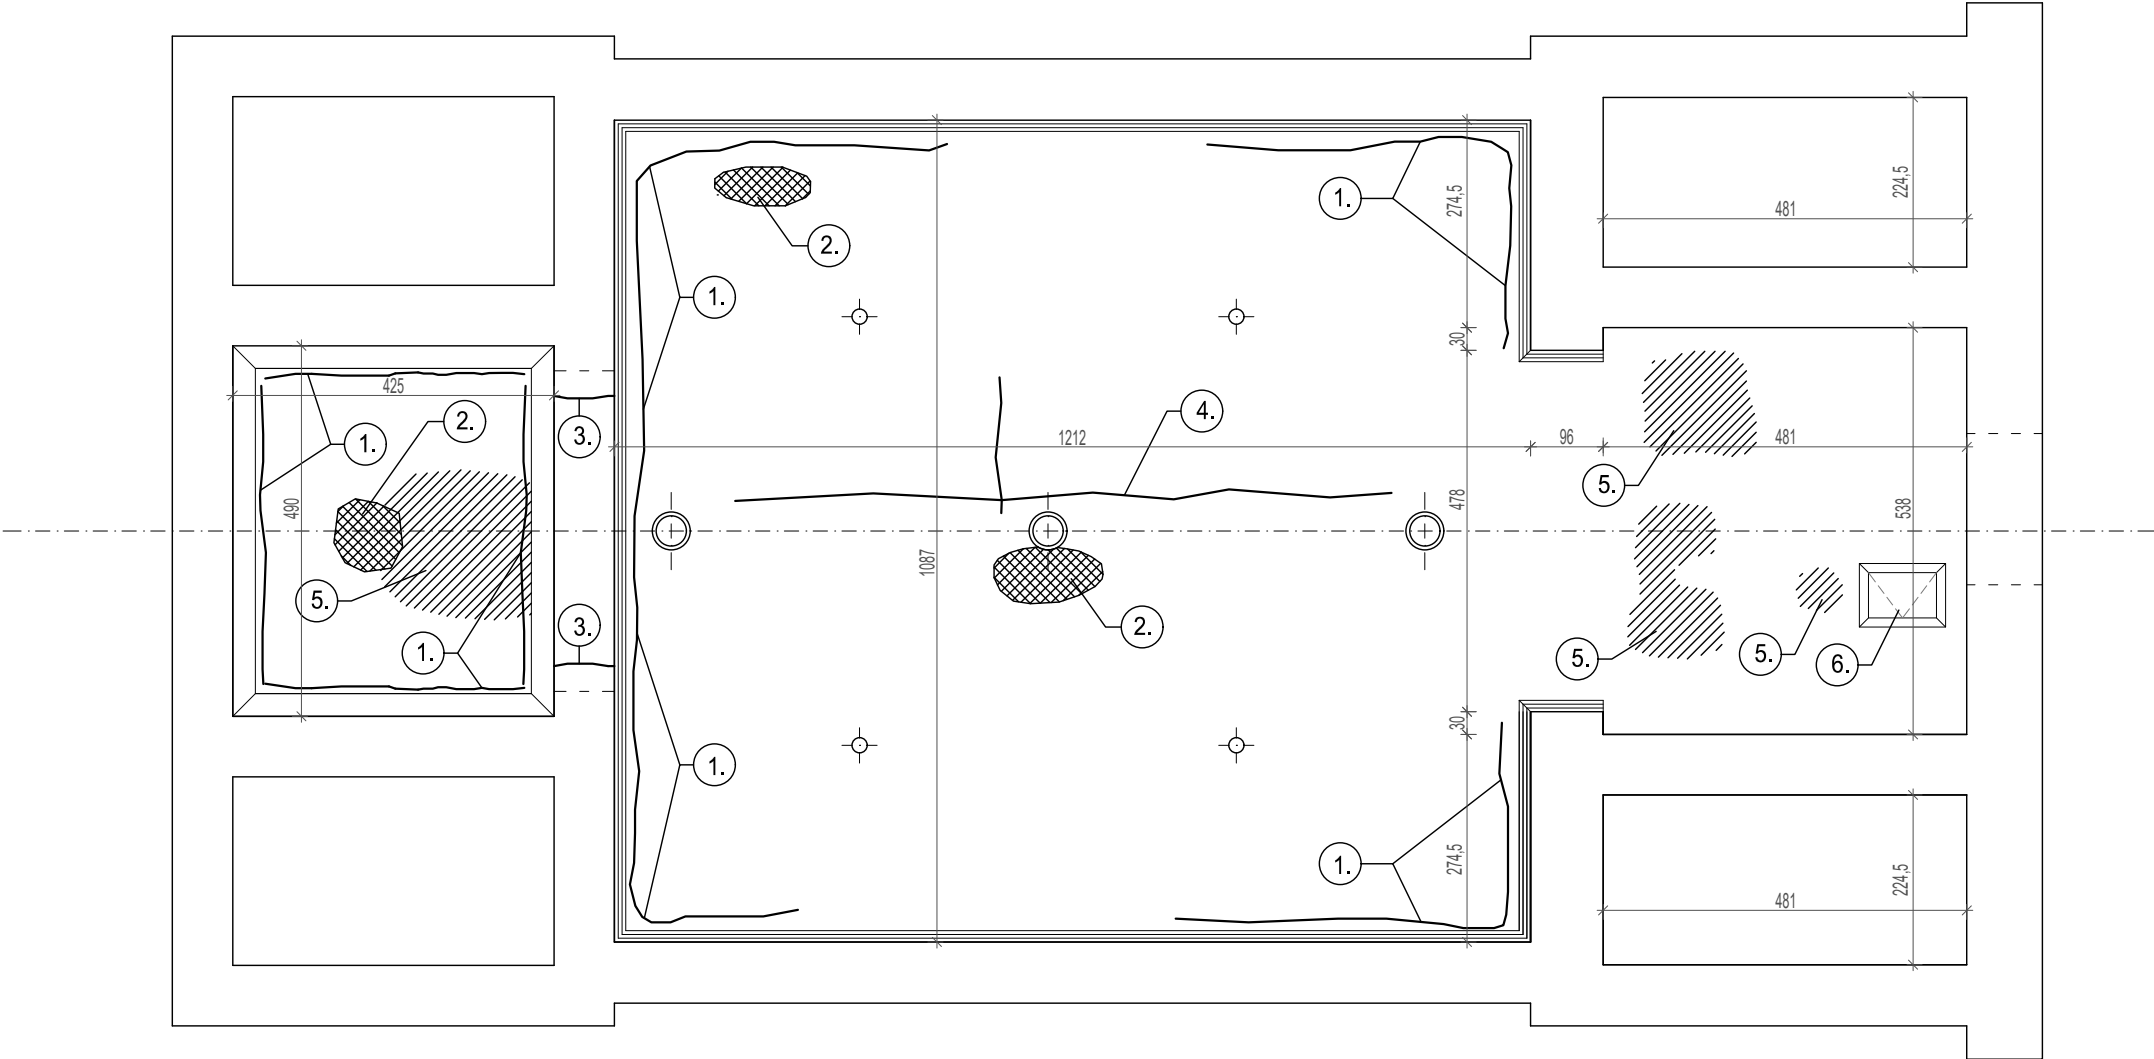
RZUT SUFITU  
STAN ISTNIEJĄCY  
SKALA 1:100

- LEGENDA:
- 1. Pęknięcia tynku - obwodowe
  - 2. Tynk odparzony, ubytki w tynku
  - 3. Pęknięcia łuku tęczowego i fasety
  - 4. Pęknięcia tynku - wzdłuż belki nadciagu
  - 5. Wtórny fragment tynku
  - 6. Wyłaz prowadzący na poddasze

Rysunek wykonano w oparciu o projekt pn. *Projekt remontu konserwatorskiego dachu zabytkowego kościoła p. w. św. Bartłomieja Apostoła w Dobryszycach* z października 2020 r. Stan sufitu uaktualniono w grudniu 2024 r.

Na suficie występują liczne spękania, w szczególności obwodowe, w obszarze łuku tęczowego oraz wzdłuż belki nadciągu, podwieszanej na poddaszu do wieszaków konstrukcji wieszarowej. W narożniku południowo-wschodnim oraz w centralnej części nawy głównej brakuje fragmentów tynku, widoczna jest trzcina na deskowaniu łączona za pomocą drutu. Odspojenia tynku mogą być spowodowane korozją drutu spinającego trzcinę lub gwoździ mocujących deskowanie do belek stropowych.

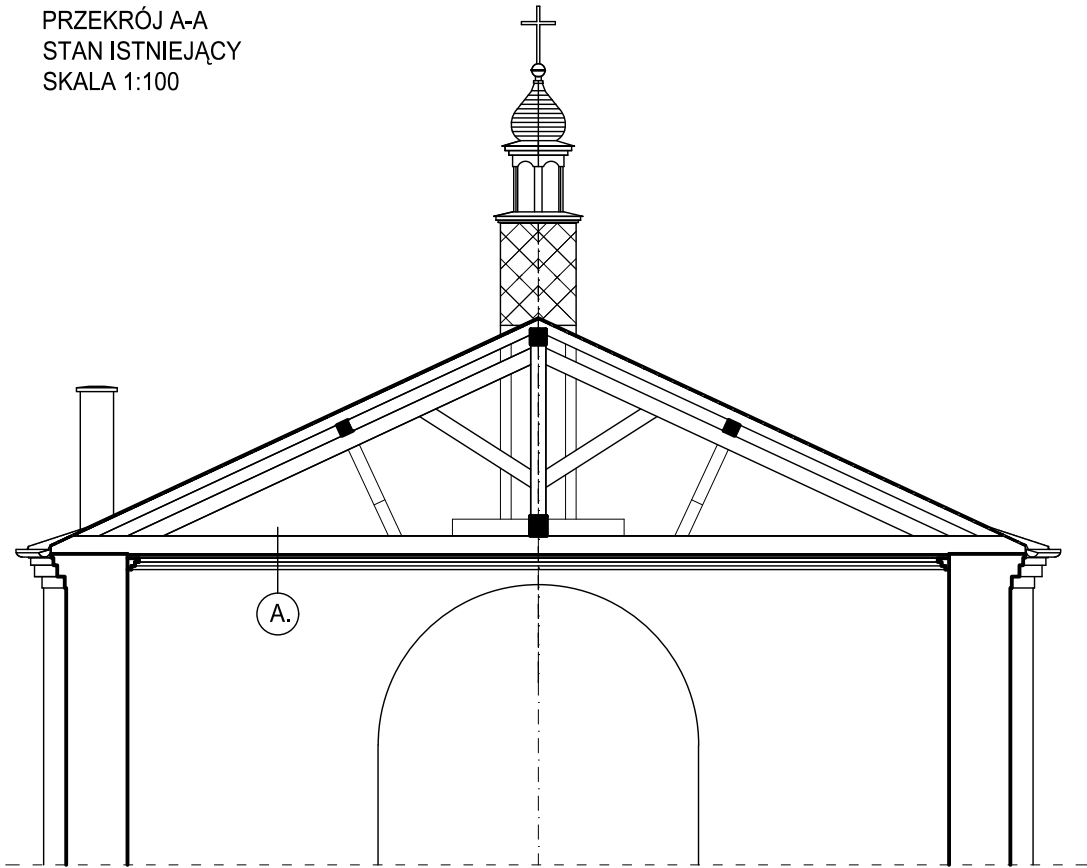
PRZEKRÓJ A-A  
STAN ISTNIEJĄCY  
SKALA 1:100

1. Belka stropowa 24 cm x 24 cm
2. Deskowanie gr. 2.5 cm
3. Tynk na trzcinie

Sufit w nawie głównej i prezbiterium ma formę tynku piaskowo-wapiennego na trzcinie przymocowanego do deskowania gr. 25 mm, które z kolei jest mocowane do belek stropowych remontowanej obecnie konstrukcji dachu. Podbitka jest dodatkowo stężona deskami w połowie rozpiętości pomiędzy belkami.

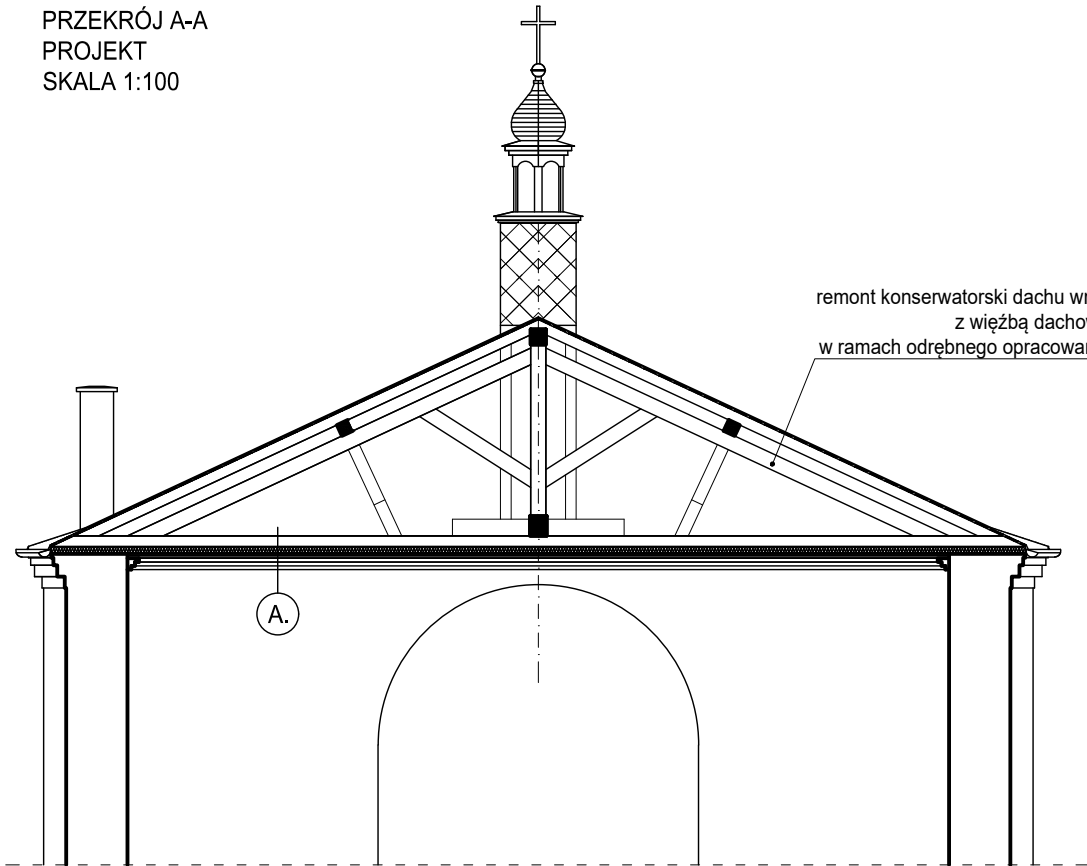
PRZEKRÓJ A-A  
PROJEKT  
SKALA 1:100

1. Belki stropowe 24 cm x 24 cm (remont w ramach odrębnego opracowania)
2. Wełna mineralna 10 cm w grubości belek stropowych (na deskowaniu)
3. Stężenia deskowania
4. Deskowanie gr. 2.5 cm mocowane do belek stropowych za pomocą wkrętów odpornych na korozję
5. Tynk na siatce z drutu ocynkowanego z kartonem wodoodpornym

Sufit mocowany będzie do istniejących belek stropowych o wymiarach ok. 24x24 cm w rozstawie co ok. 130 cm, których wzmocnienie znajduje się w zakresie prowadzonego obecnie remontu konserwatorskiego. Spód odsłoniętych belek stropowych należy zaimpregnować przed czynnikami biologicznymi i pożarem (ze względu na istniejące deskowanie impregnacja nie była możliwa w ramach remontu konstrukcji dachowej). Należy użyć preparatu nie zawierającego soli (np. HOLZProf).

Do istniejących belek stropowych mocowane będzie deskowanie pełne grubości 25 mm. Deski sosnowe mocować do belek wkrętami odpornymi na korozję. Deski przed montażem powinny zostać zaimpregnowane przed czynnikami biologicznymi i pożarem preparatem nie zawierającym soli (np. HOLZProf). Deskowanie należy dodatkowo stężyć deską sosnową o wymiarach analogicznych do deskowania sufitu w połowie odległości pomiędzy belkami konstrukcyjnymi (na zakładkę).

Na deskowaniu, pomiędzy belkami konstrukcyjnymi oraz ich wzmocnieniami, należy ułożyć izolację termiczną z wełny mineralnej grubości 10 cm.

Do deskowania mocowana będzie siatka tynkarska z drutu ocynkowanego 1,5 mm o wymiarach oczek 38x50 mm z wplecionym wodoodpornym kartonem zapewniającym tynkowi przyczepność.

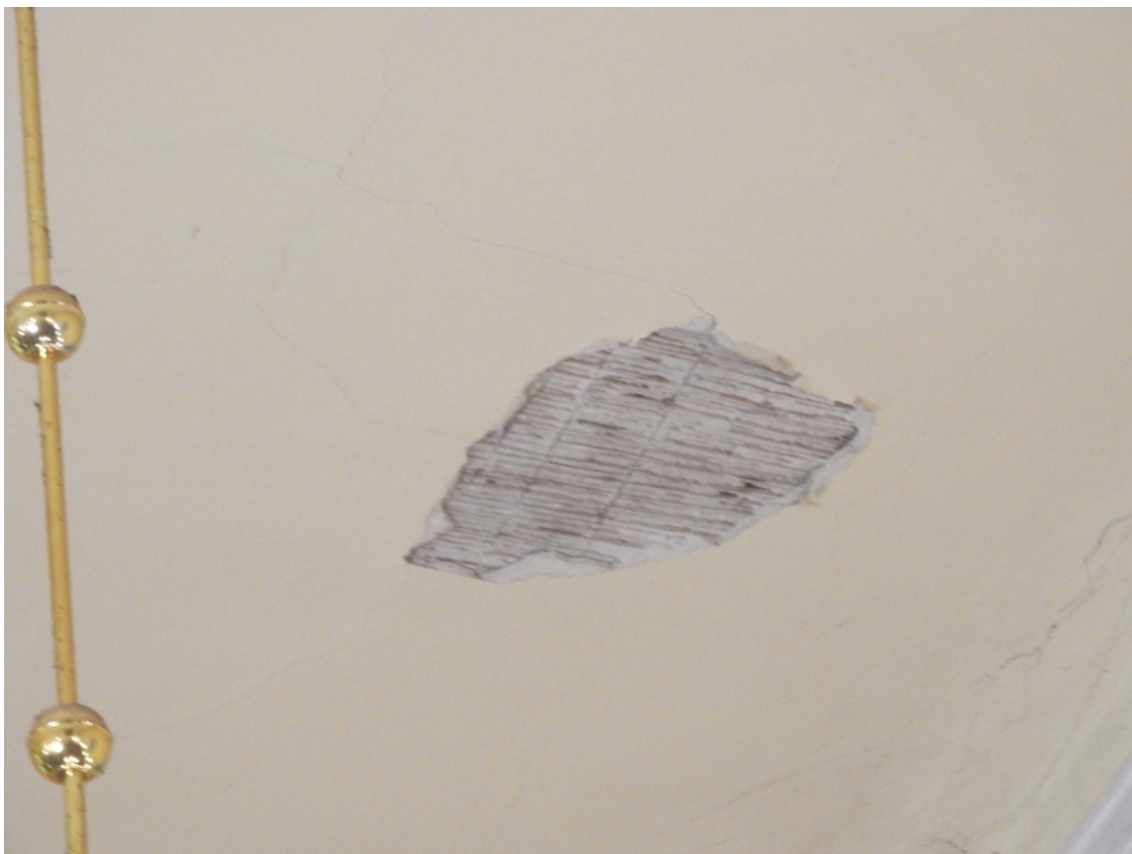
zdjęcie nr 3: Ubytek tynku w narożniku zachodnim nawy głównej.

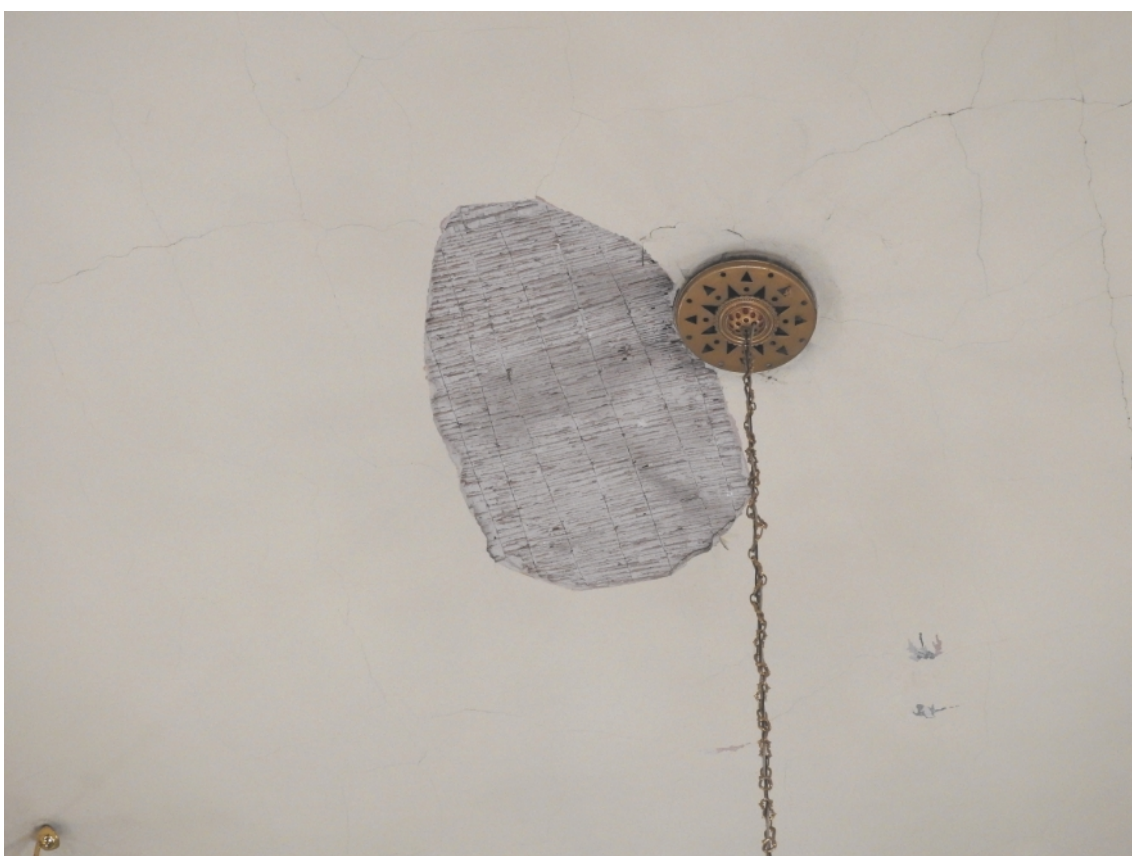
zdjęcie nr 4: Ubytek tynku w centralnej części nawy głównej.

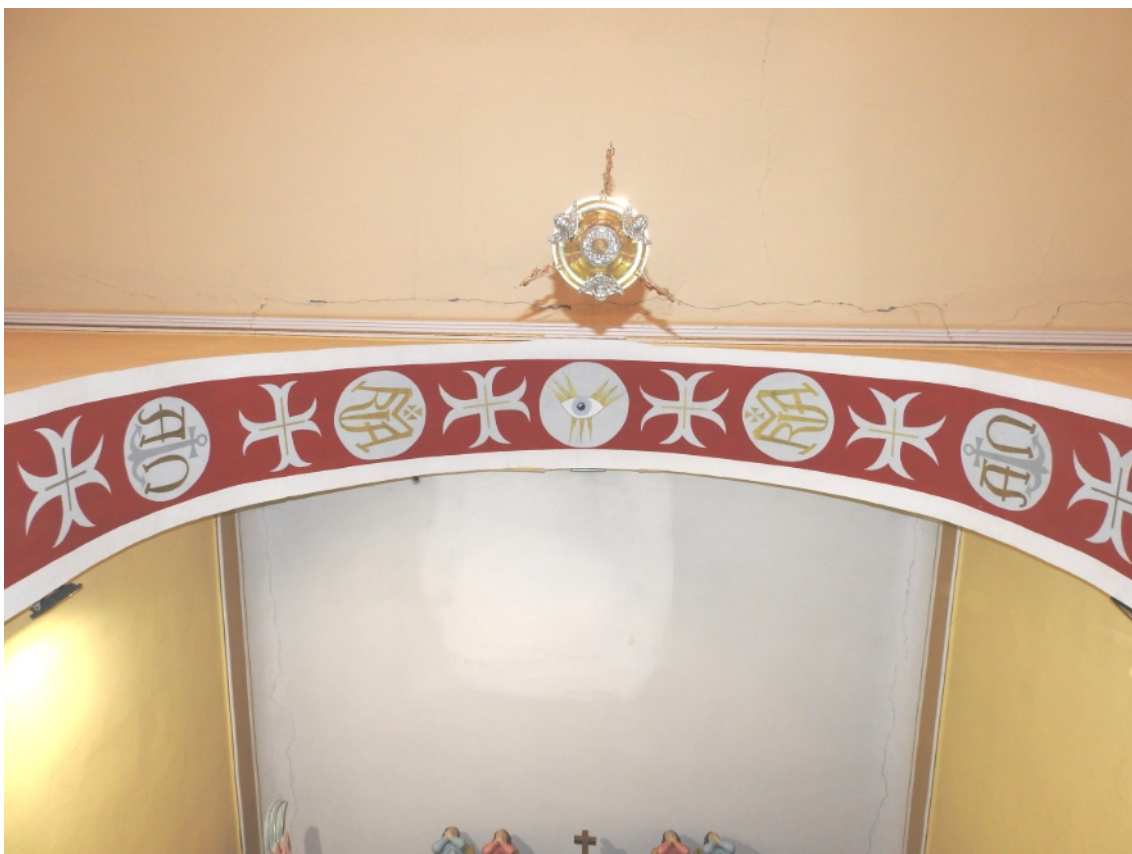
zdjęcie nr 5: Pęknięcia w rejonie belki tęczowej.

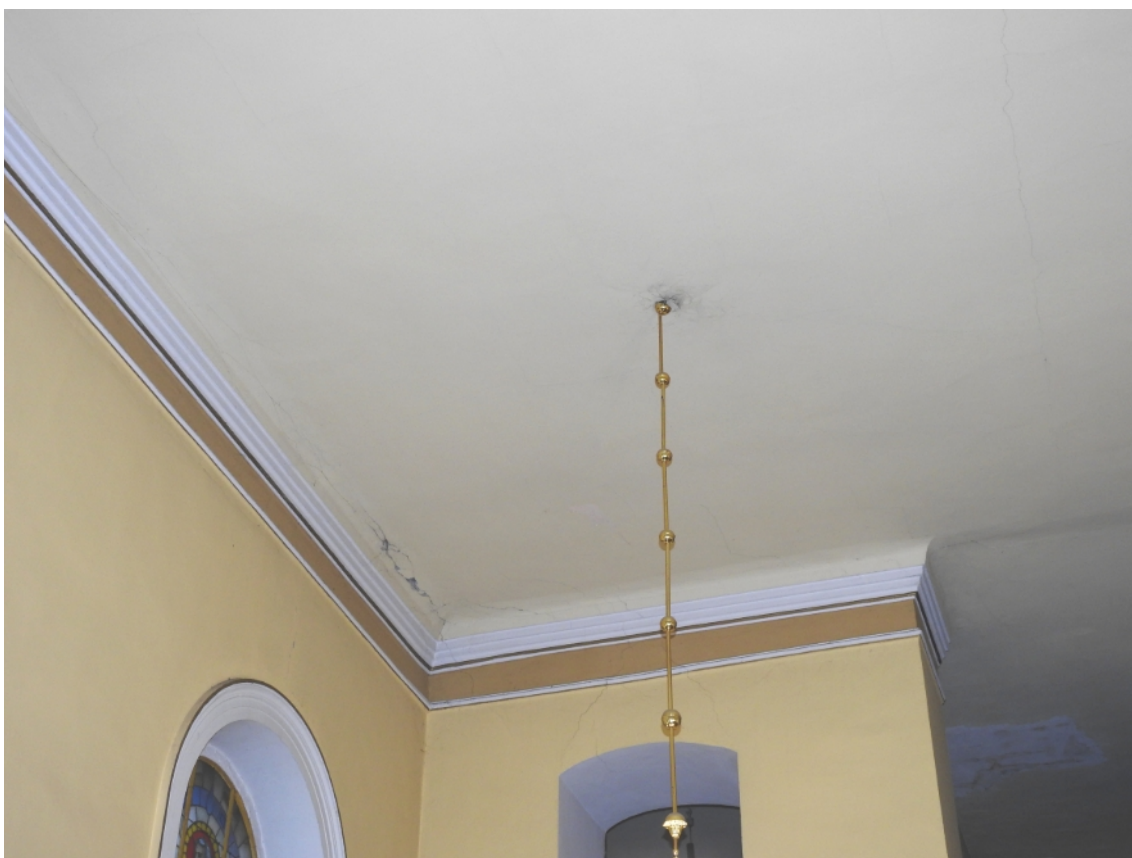
zdjęcie nr 6: Spękania obwodowe oraz faseta w narożniku północnym.

Zarówno w nawie głównej jak i w prezbiterium znajdują się fasety - w nawie głównej bardziej rozbudowana, w formie półwałka oraz kilku uskoków i skrażenia, w prezbiterium skromniejsza, w formie półwałka i skrażenia. Obie fasety są miejscami spękane, przede wszystkim w miejscu spękań obwodowych sufitu oraz w rejonie belki tęczowej. W części sufitu ponad chórem nie ma fasety.

Istniejące fasety należy zachować i poddać pracom restauratorskim, naprawić spękania

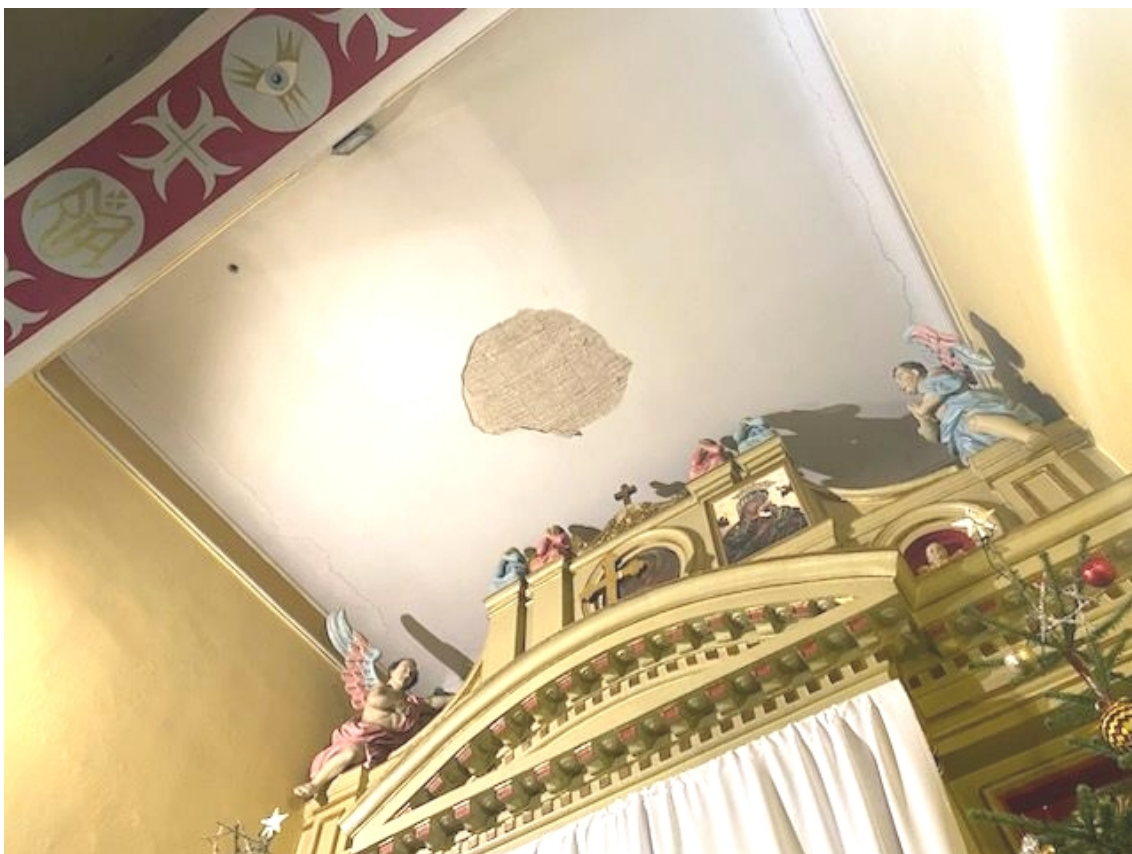
zdjęcie nr 7: Sufit w prezbiterium - widoczne spękania obwodowe, naprawy oraz ubytek tynku.

Sufit w prezbiterium jest w większości wtórny. Występują na nim ślady napraw o zróżnicowanej strukturze, spękania obwodowe oraz ubytki tynku.

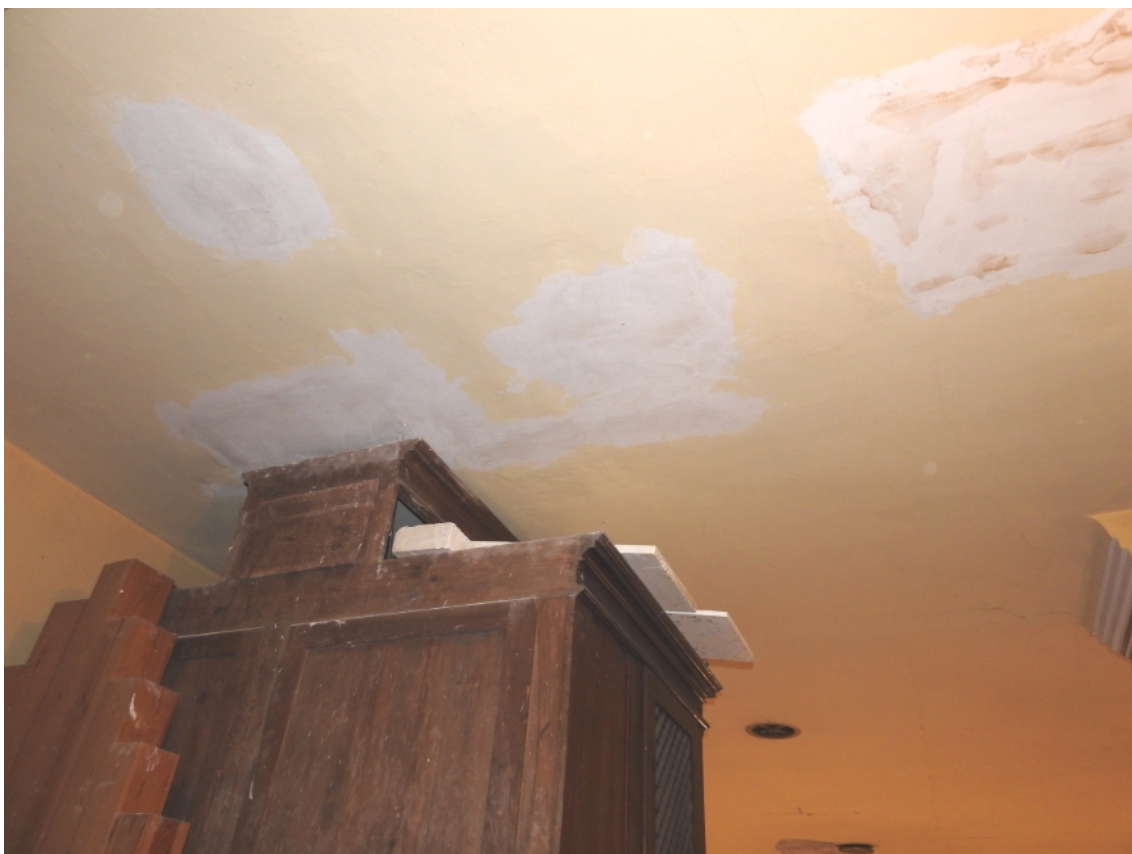
zdjęcie nr 9: Sufit nad chórem - widoczne wtórne naprawy tynku.

Część sufitu ponad chórem jest również częściowo wtórny (widoczne są liczne ślady napraw o zróżnicowanej strukturze i kolorze).

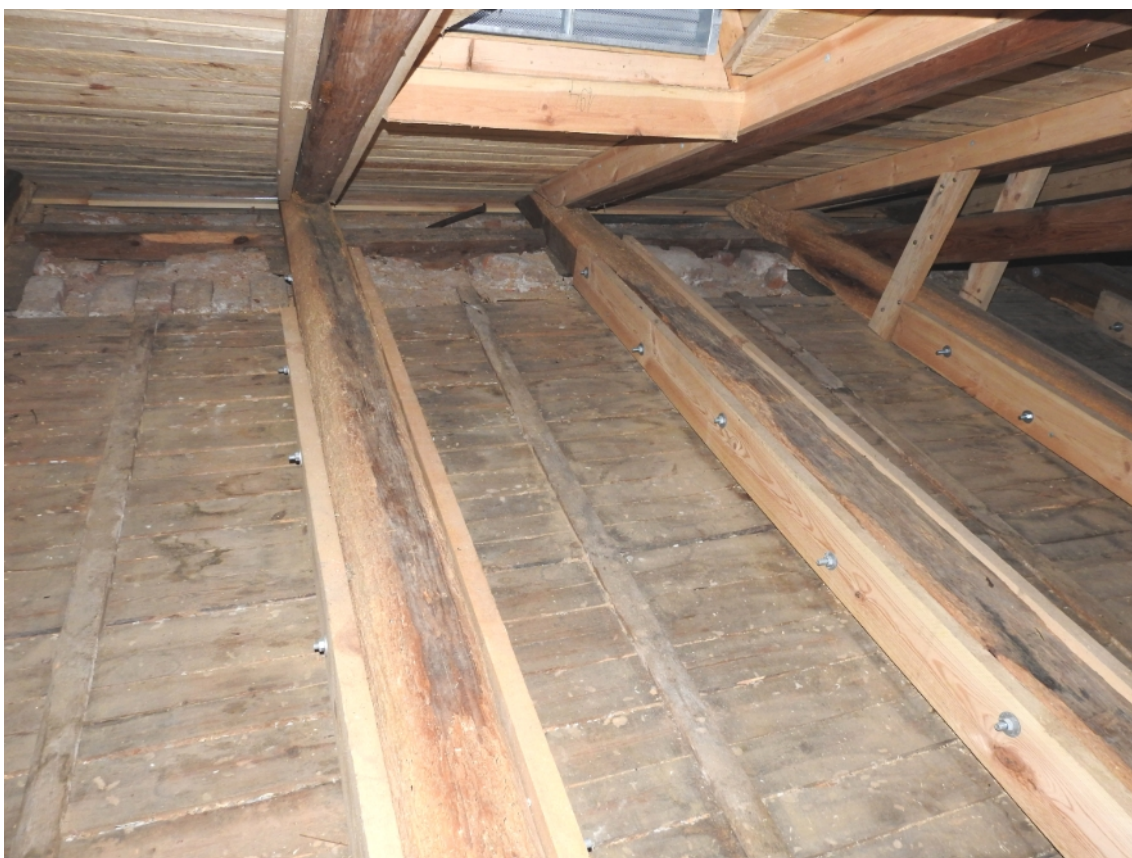
zdjęcie nr 10: Podbitka od strony więźby dachowej - widoczne stężenia pośrednie pomiędzy belkami konstrukcyjnymi.

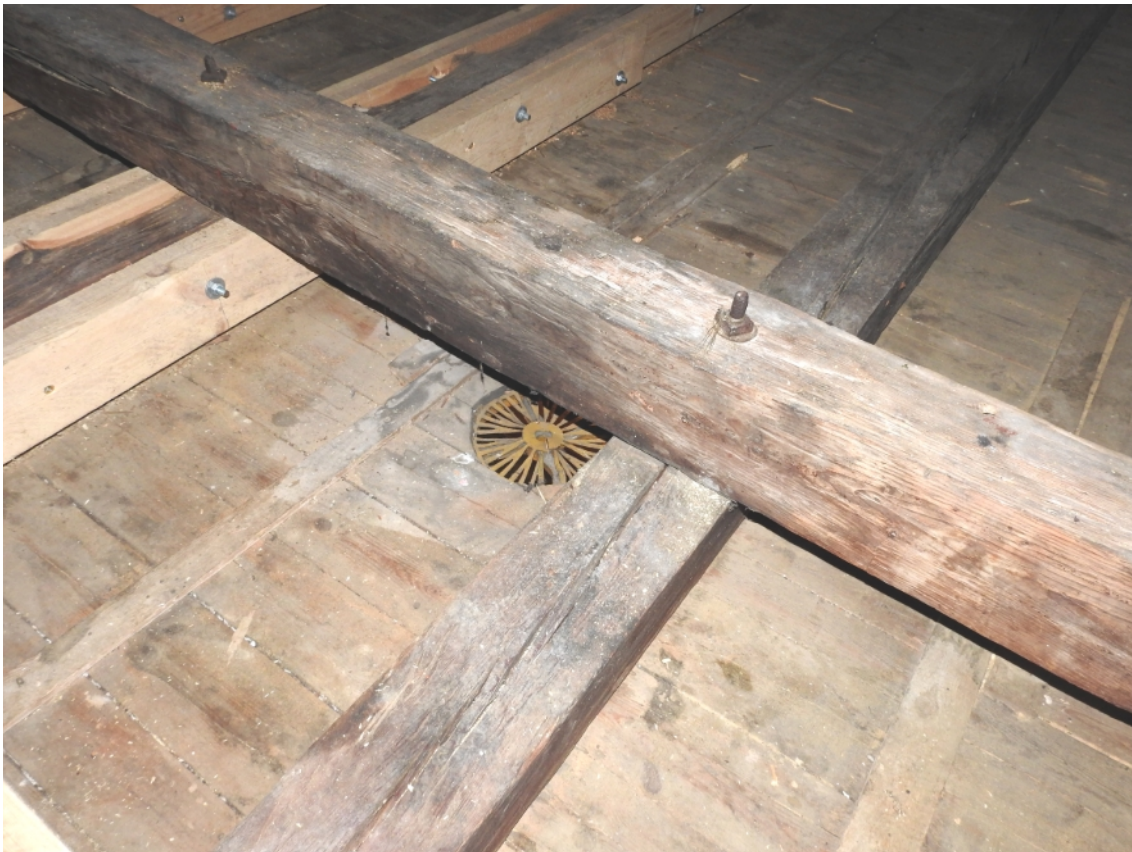
zdjęcie nr 11: Podbitka od strony więźby dachowej - widoczna kratka metalowa.

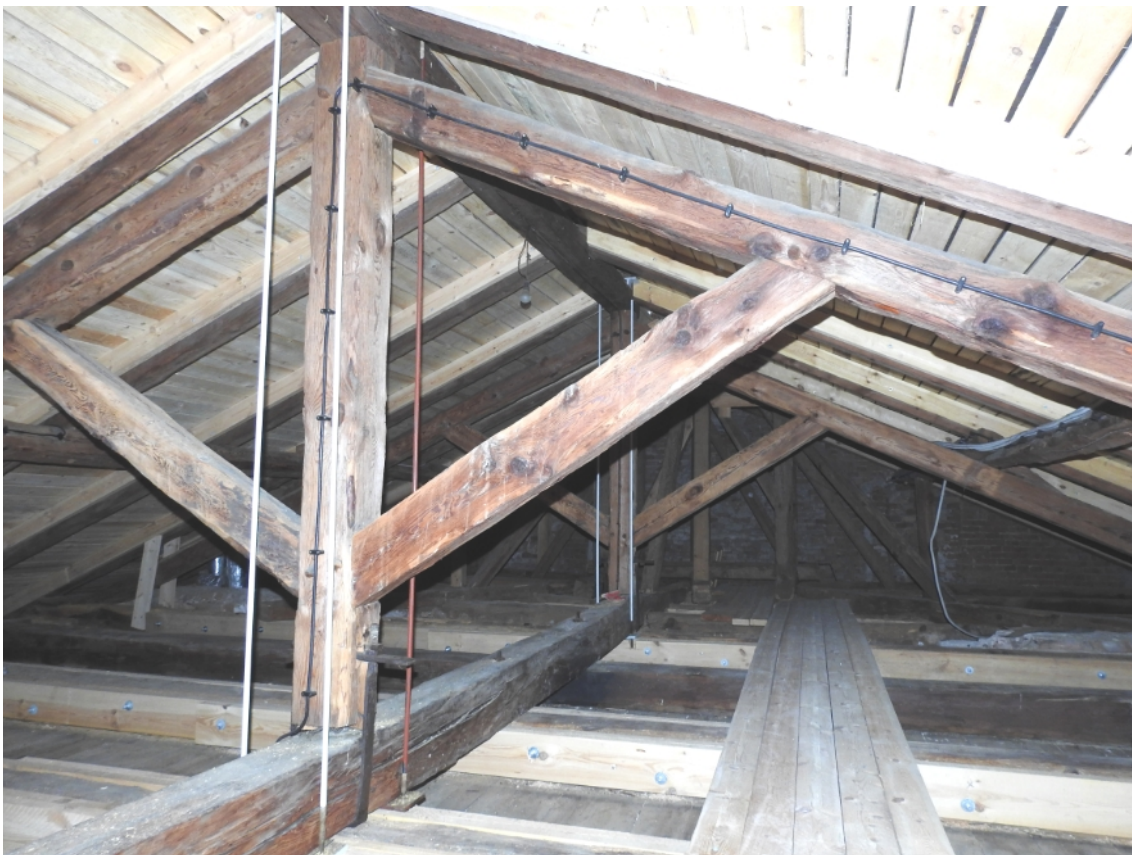
zdjęcie nr 12: Konstrukcja więźby dachowej w czasie remontu - widoczne wzmocnienia istniejących belek stropowych oraz metalowe wzmocnienia wieszaków.

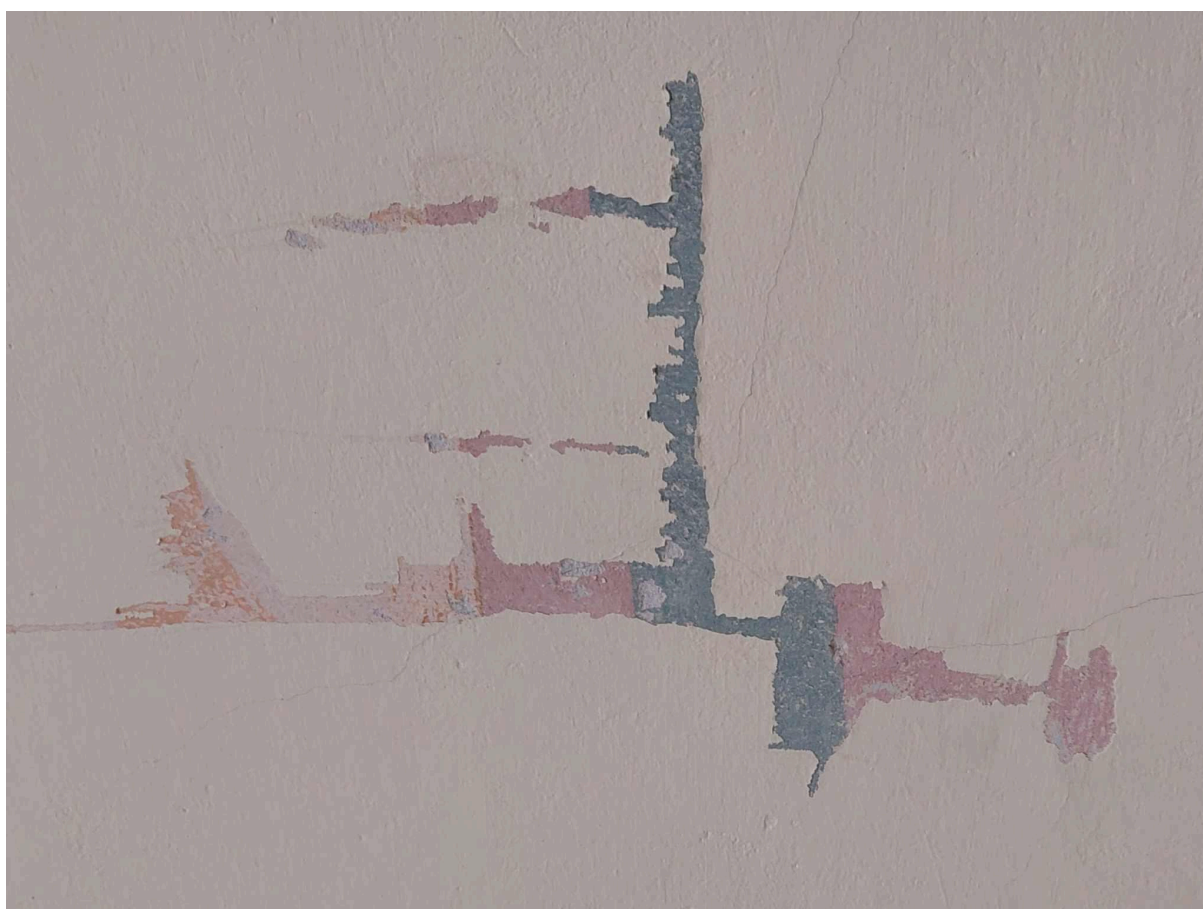
Odkrywka przedstawiająca wszystkie trzy kolory najstarszej warstwy.

Różowe i modre pasy są najprawdopodobniej wtórnym ozdobnikiem. W odkrywkach brak wyraźnych śladów zachowanej polichromii, brak przedstawień figuralnych i motywów zdobniczych.

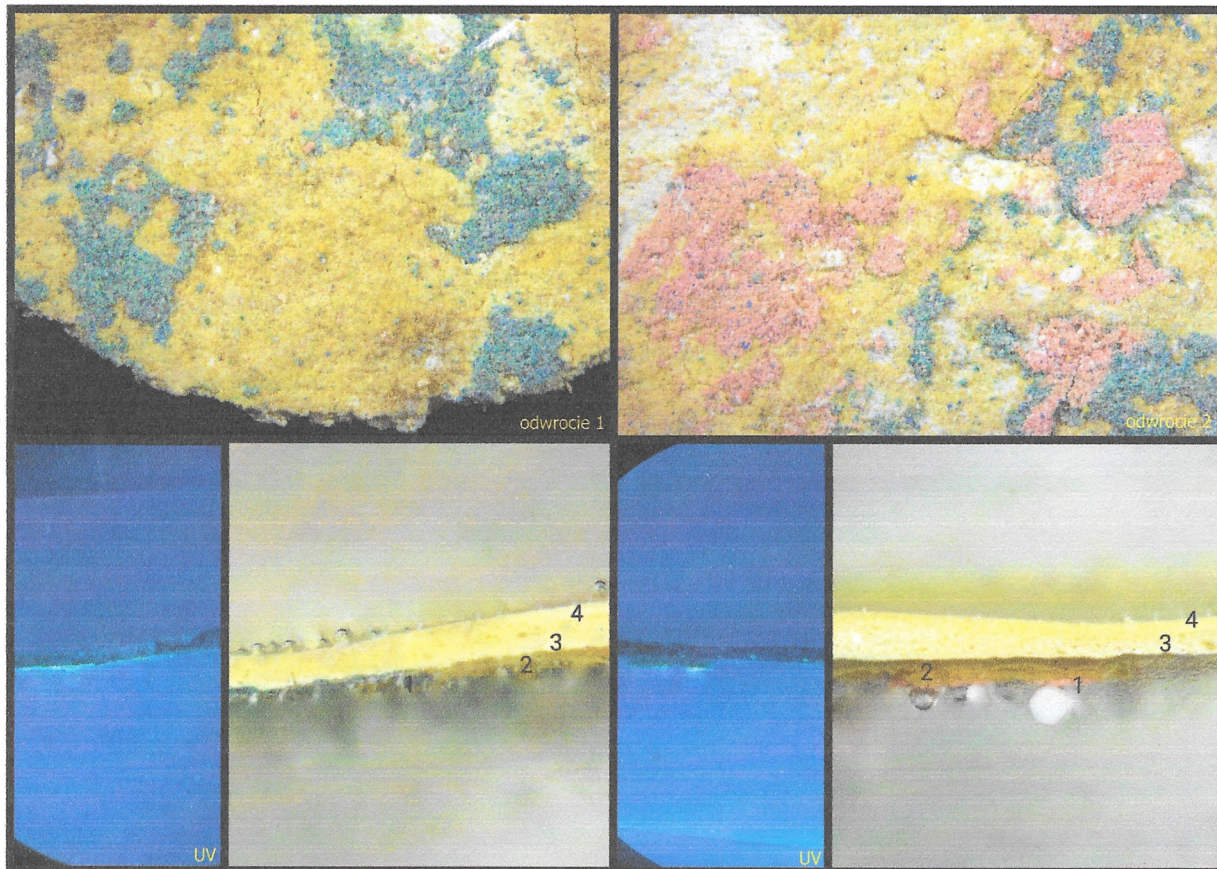
Pierwsze zachowane opracowanie: błękitna i różowa polichromia, zachowana fragmentarycznie, przy czym polichromia różowa została położona jako pierwsza. Próbka nie zawiera pełnej stratygrafii, więc trudno jednoznacznie określić przynależność chronologiczną tego opracowania (nie jest to na pewno opracowanie pierwotne).

Polichromia błękitna i różowa zawiera biel cynkową. Warstwy najmłodsze (3, 4) zawierają prawdop. biel tytanową.

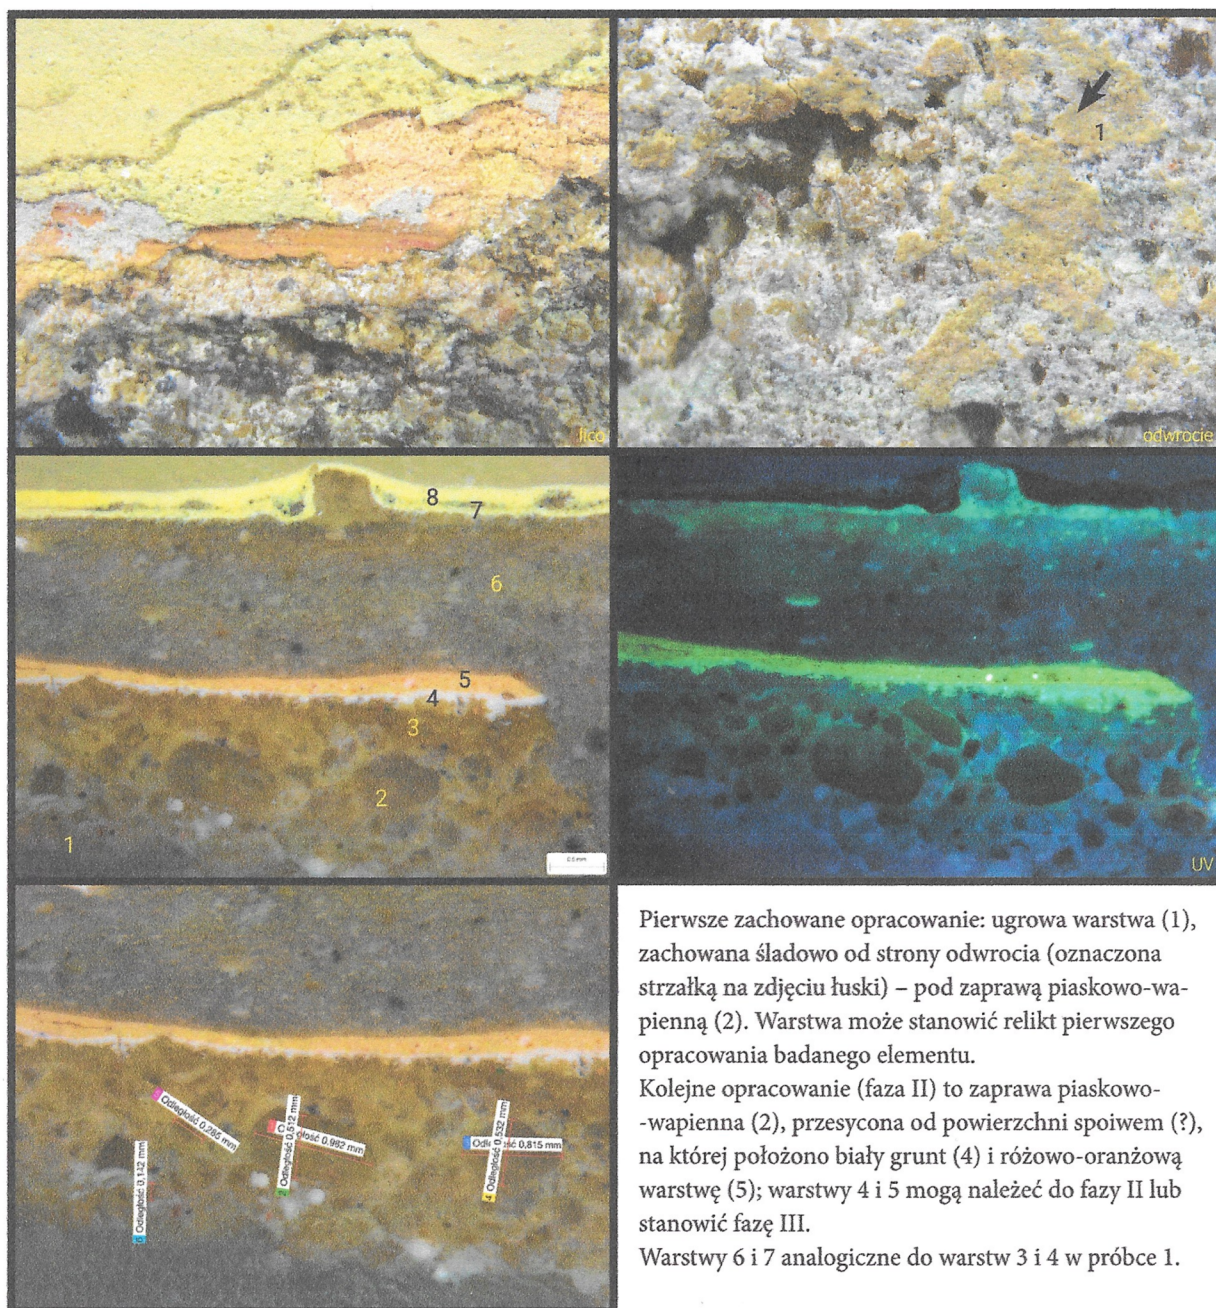
Pierwsze zachowane opracowanie: ugrowa warstwa (1), zachowana śladowo od strony odwrocia (oznaczona strzałką na zdjęciu łuski) – pod zaprawą piaskowo-wapienną (2). Warstwa może stanowić relikty pierwszego opracowania badanego elementu.

Kolejne opracowanie (faza II) to zaprawa piaskowo-wapienna (2), przesycona od powierzchni spoiwem (?), na której położono biały grunt (4) i różowo-oranżową warstwę (5); warstwy 4 i 5 mogą należeć do fazy II lub stanowić fazę III.

Przeprowadzone w obiekcie badania stratygraficzne wykazały istnienie przynajmniej czterech faz chronologicznych, nie znaleziono jednak oryginalnej polichromii. W badaniach wykazano, że pierwotnie sufit miał kolor beżowy wpadający w odcienie oranżu.
