| <p><b>GEZ</b></p> | <p><b>KARTA ADRESOWA ZABYTKU</b></p> | | <p>3. Miejscowość</p> <p>DOBRYSZYCE</p> |
| <p>1. Nazwa</p> <p>CMENTARZ RZYMSKO – KATOLICKI<br/>WRAZ Z OGRODZENIEM</p> | <p>2. Czas powstania</p> <p>cmentarz 1869 r.<br/>ogrodzenie ok. 1937 r.</p> | <p>4. Adres</p> <p>ul. Cmentarna<br/>97-505 Dobryszycy<br/>Numer działki: 348<br/>Obręb: Dobryszycy</p> | |

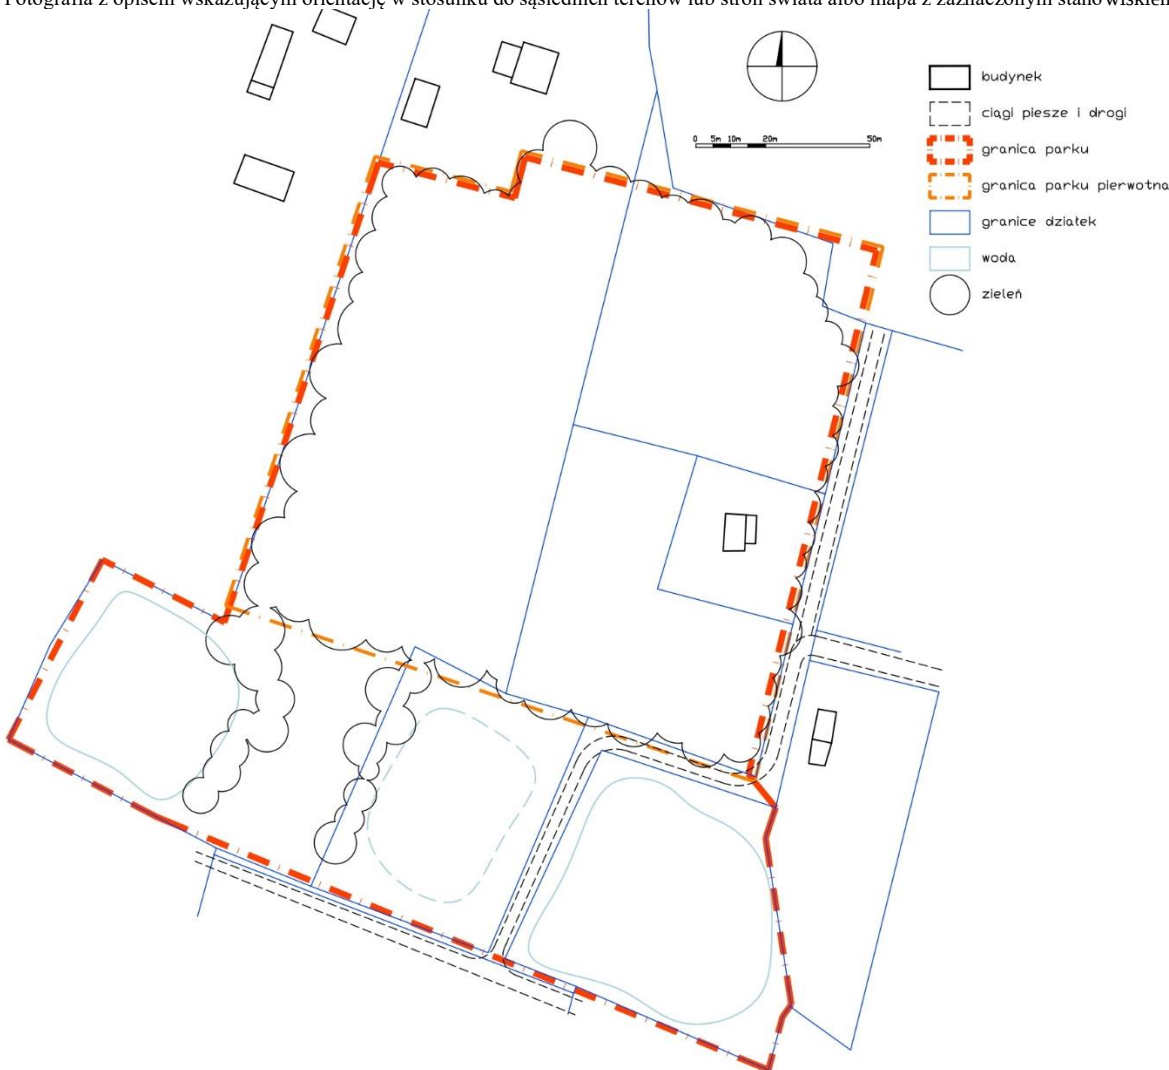
Historyczny układ parku w zasadzie niewidoczny i nieczytelny.

Stan zachowania parku dostateczny.

W przestrzeni nie odczuwa się pierwotnego założenia parkowego.

Teren ma charakter leśny.

Park należy uporządkować i konserwować na bieżąco – oczyścić z samosiejek.

Należy dążyć do przejęcia większości tego terenu przez gminę i urządzenia tutaj parku służącego wypoczynkowi dla mieszkańców pobliskich miejscowości.

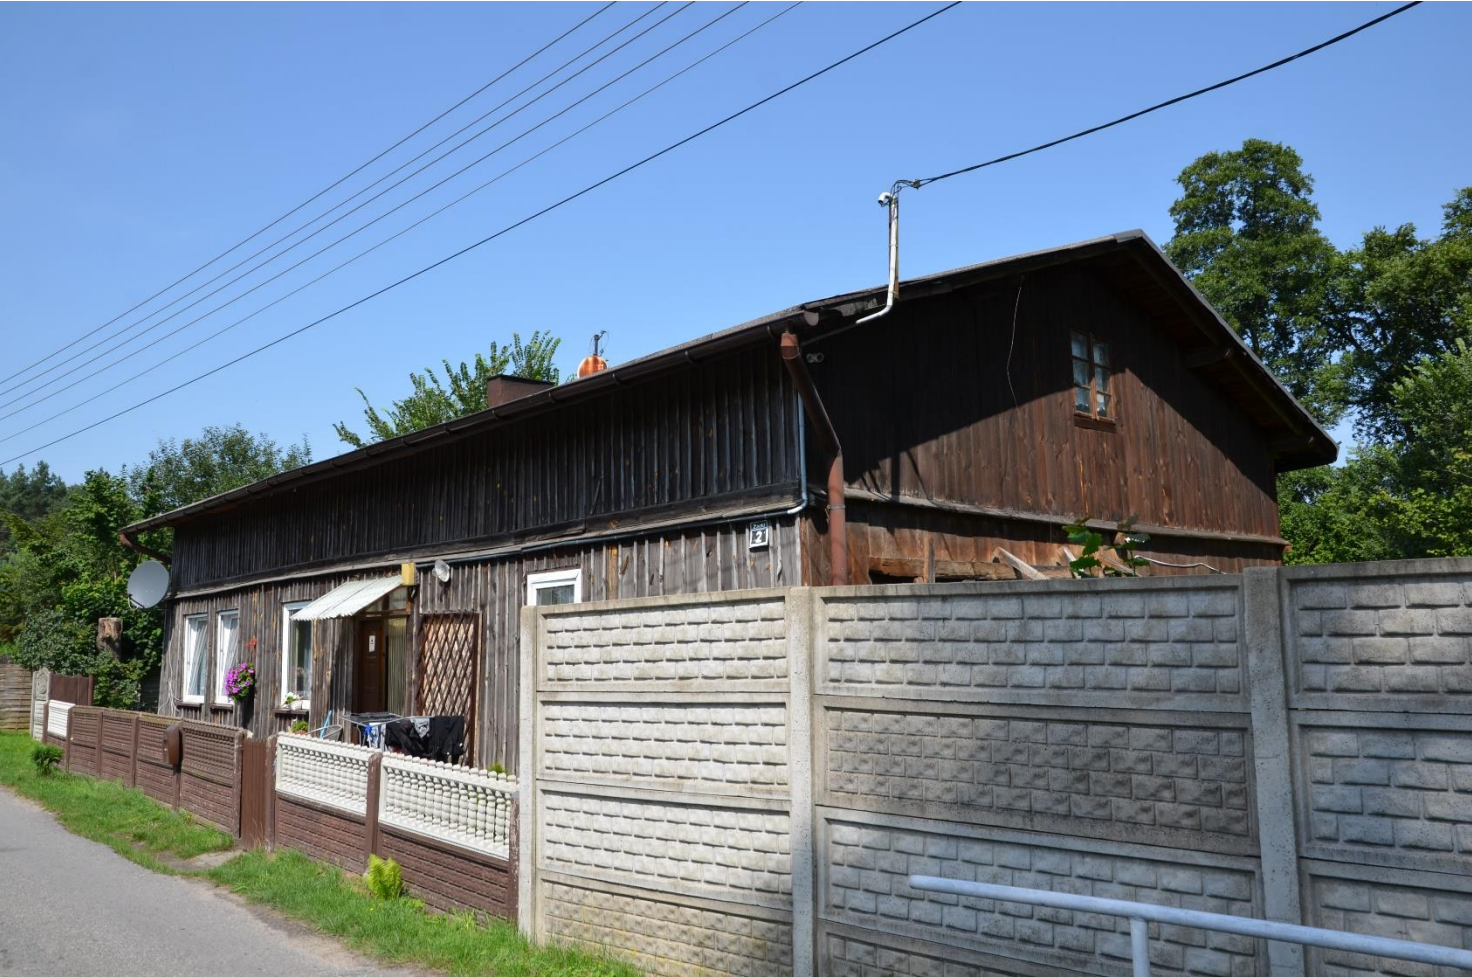
| <div>7. Fotografia z opisem wskazującym orientację w stosunku do sąsiednich terenów lub stron świata albo mapa z zaznaczonym stanowiskiem archeologicznym.</div> <div> </div> <div>Młyn widok od strony południowej</div> | | <div>4. Adres</div> <div> Żarki 2<br/> 97-505 Dobryszycie<br/> Numer działki: 164/2<br/> Obręb: Borowiecko </div> <div>5. Przynależność administracyjna</div> <div> <div> województwo łódzkie<br/> powiat radomszczański<br/> <b>gmina Dobryszycie</b> </div> </div> <div>6. Formy ochrony</div> <div>Brak obowiązującego MPZP</div> |

Budynek zachowany w zakresie materiału. Zostały dokonane zmiany w zakresie bryły – rozebrano część zewnętrzną młyna i zaślepiono drzwi do pomieszczenia młyna. Zmieniono również oryginalną stolarkę okienną.

Stan zachowania młyna zły.

Pilnego remontu wymaga część południowo-wschodnia, ponieważ woda podmywa mur, co niebawem może doprowadzić do zawalenia się całego obiektu. Budynek wymaga również renowacji elewacji i samych urządzeń młyna. Zaleca się wymianę okien na okna z oryginalnym podziałem stolarki.
